КОМИССИЯ ПО РАССЛЕДОВАНИЮ АВИАЦИОННОГО  
ПРОИСШЕСТВИЯ

ОКОНЧАТЕЛЬНЫЙ ОТЧЕТ  
по результатам расследования авиационного происшествия  
с вертолетом «Robinson R44 Raven II» EW-249LN ОДО «Антель»,  
произошедшего 12.03.2015

| Тип воздушного судна | «Robinson R44 Raven II» |
| Государственный регистрационный<br>опознавательный знак | EW-249LN |

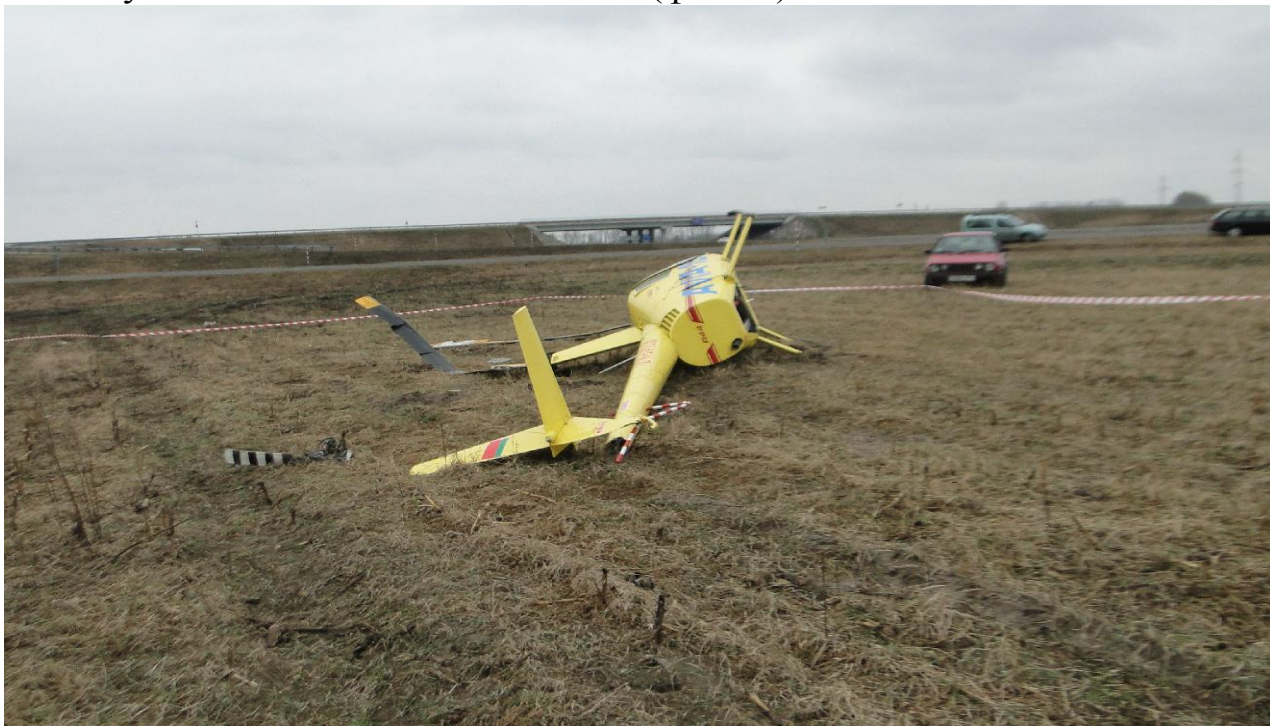
**Фото 1. Место авиационного происшествия**

В результате воздействия левого бокового ветра вертолет попал в режим «вихревого кольца» рулевого винта, что привело к его вращению вправо, столкновению с земной поверхностью и опрокидыванию на левый бок на удалении 70 м от места взлета (фото 1).

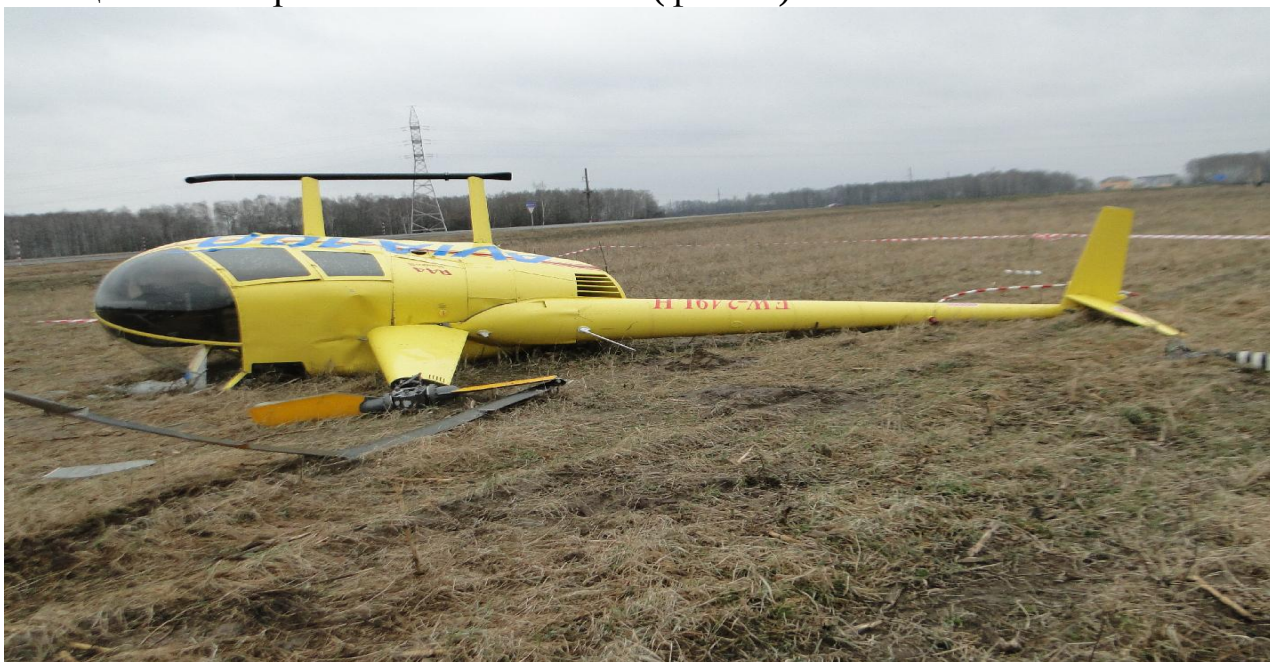
**Фото 2. Воздушное судно после авиационного происшествия**

В результате падения КВС и пассажиры не пострадали, воздушное судно получило значительные повреждения. Пожара на месте авиационного происшествия не было (фото 2).

Вертолет существенно поврежден, двигатель видимых повреждений не имеет. Разрушены лопасти несущего и хвостового винтов.

В кабине вертолета разбита левая часть лобового стекла и остекление левой задней двери. Обшивка кабины частично деформирована.

Хвостовое оперение оторвано от хвостовой балки. Хвостовая штанга рассоединена с хвостовым опереньем.

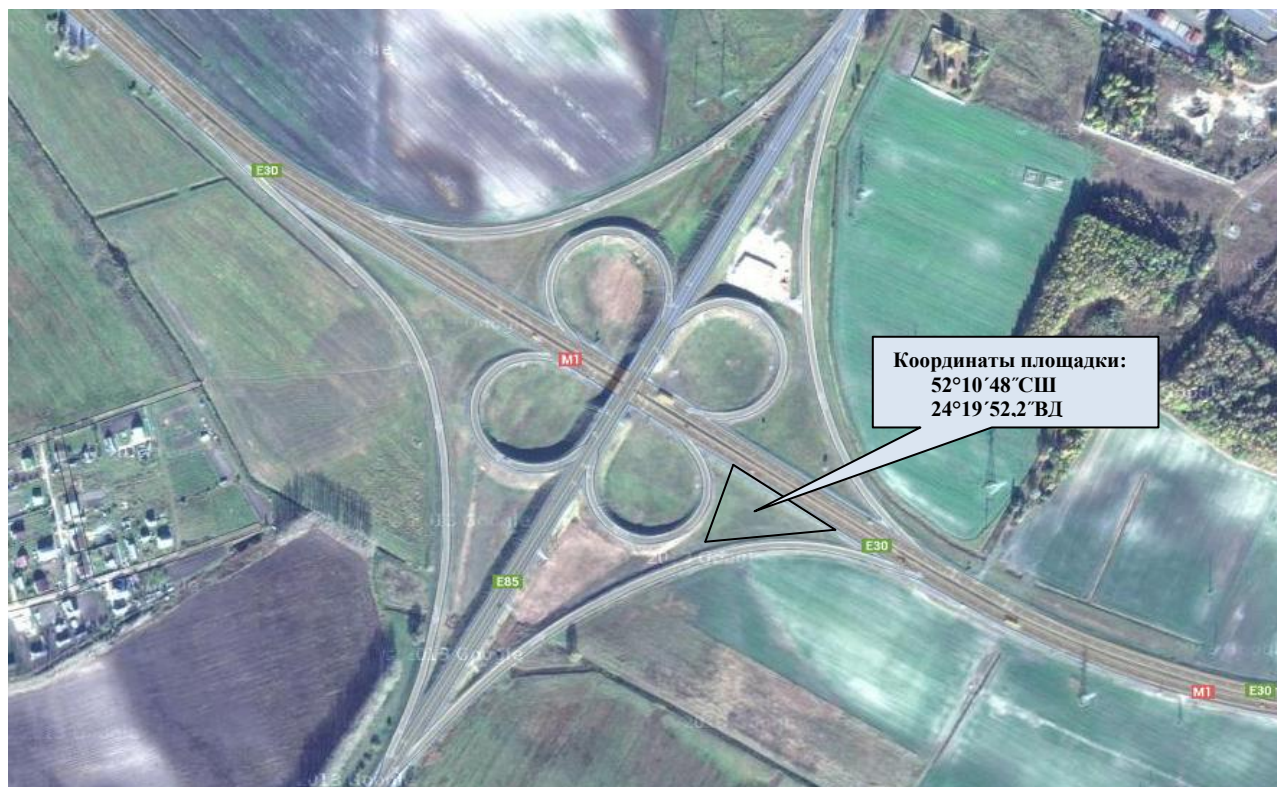
Фото 5. Кроки посадочной площадки, подобранной с воздуха

Посадочная площадка (фото 5) расположена 200 м юго-восточнее путепровода с развязкой автодороги М-1 Брест – Минск – граница РФ и автодороги М-12 Кобрин – Малорита – граница Украины.

Географические координаты центра площадки: 52°10'48"СШ 24°19'52,2"ВД. Абсолютная высота – +137 м. Площадка представляет собой треугольный грунтовый участок местности размером 150х90 м, вытянутый с запада на восток. Грунт плотный с травяным покровом.

Граница площадки расположены между автомобильными дорогам с высотой брусвера 2-3 м

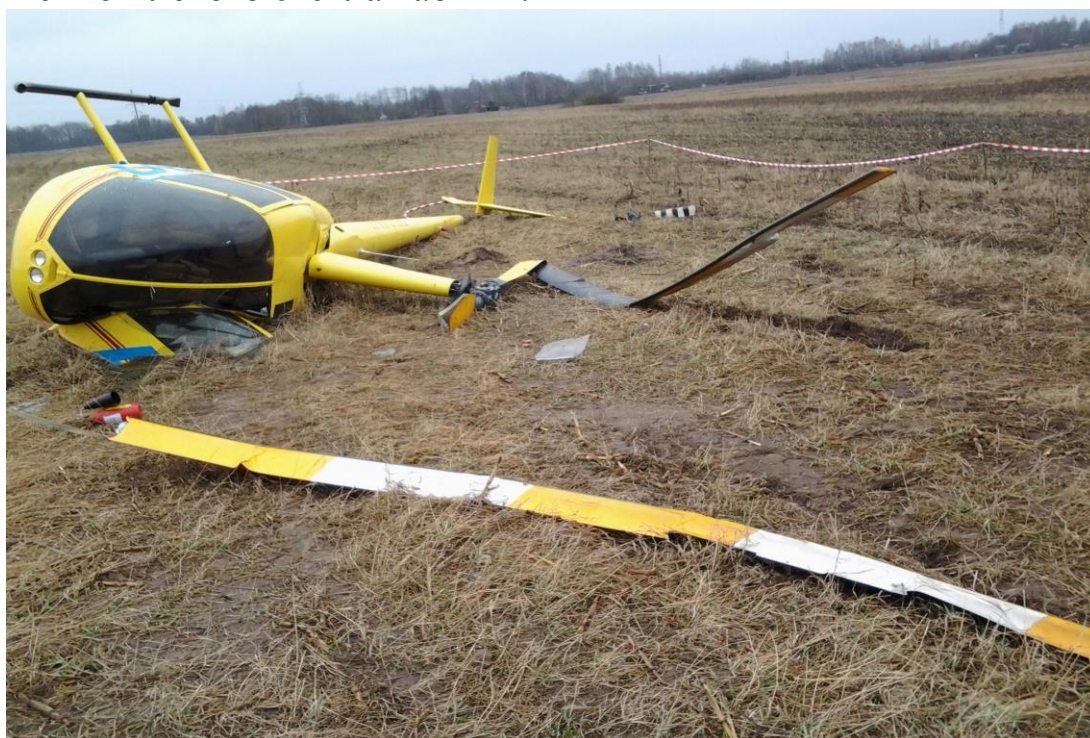
Фото 6. Повреждения конструкции ВС при столкновении с землей

Вертолет «Robinson R44 Raven II» EW-249LN (фото 6) находился на поле с травяным покровом и был опрокинут на левый борт. Продольная ось вертолета направлена по азимуту 300 градусов. Конструкция ВС имеет повреждения по левому борту с разрушением лопастей несущего и хвостового винтов, обрывом хвостового оперения и хвостового редуктора, разрушением левого стекла кабины.

Мелкие осколки стекла кабины находятся в непосредственной близости от носовой части вертолета, два крупных фрагмента стекла располагаются по направлению осевой линии ВС в двух метрах левее кабины.

Левая передняя дверь открыта. Левая задняя дверь находится в закрытом положении с разрушенным остеклением. Целостность передней и задней дверей по правому борту, включая остекление, не нарушена. Правое лобовое стекло кабины не повреждено.

В верхней части кабины имеется вмятина обшивки глубиной 40 мм. В центральной части, за левой задней дверью, обшивка разорвана. В зоне крепления правого полоза шасси имеется трещина по шву длиной 550 мм и разрыв обшивки размером 100x90 мм. Левая нижняя часть обшивки деформирована, имеет разрыв по шву длиной 200 мм.

По длине хвостовой балки деформации отсутствуют, исключая вмятину глубиной 5 мм с разрывом обшивки в концевой части балки. Хвостовая штанга рассоединена с хвостовым оперением и повреждений не имеет.

Редуктор рулевого винта расположен на удалении 2,87 м слева от оси хвостовой балки. Рулевой винт разрушен, одна из лопастей которого имеет разрыв на удалении 30 мм от места крепления к редуктору. Фрагмент второй лопасти рулевого винта длиной 440 мм расположен на удалении 3,55 м справа от оси хвостовой балки и на 2,2 м сзади концевой части хвостовой балки.

Предположительно столкновение вертолета с земной поверхностью произошло левым полетом шасси и лопастью несущего винта с углом тангажа близким к нулю с левым креном примерно 5-10 градусов.

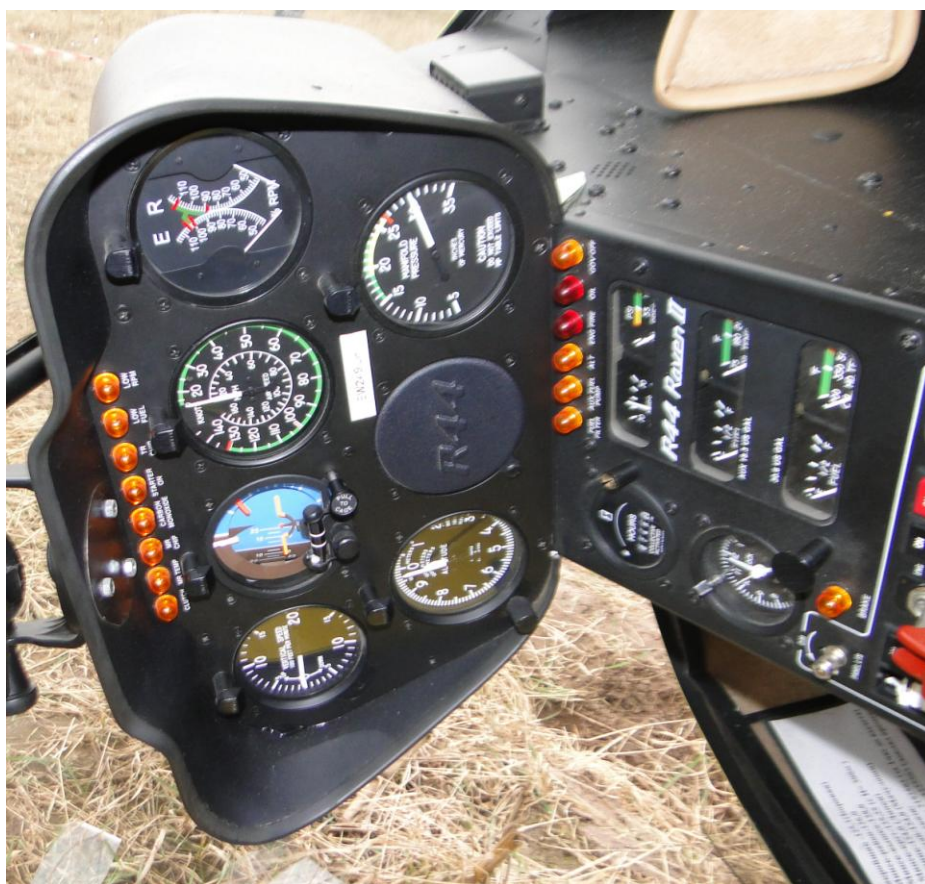
**Фото 7. Приборная доска**

Приборная доска, остекление приборов, переключатели, органы управления воздушным судном, лампочки световой сигнализации повреждений не имеют (рис 9). Деформации приборной доски и центрального пульта отсутствуют. На креслах имеются привязные ремни.

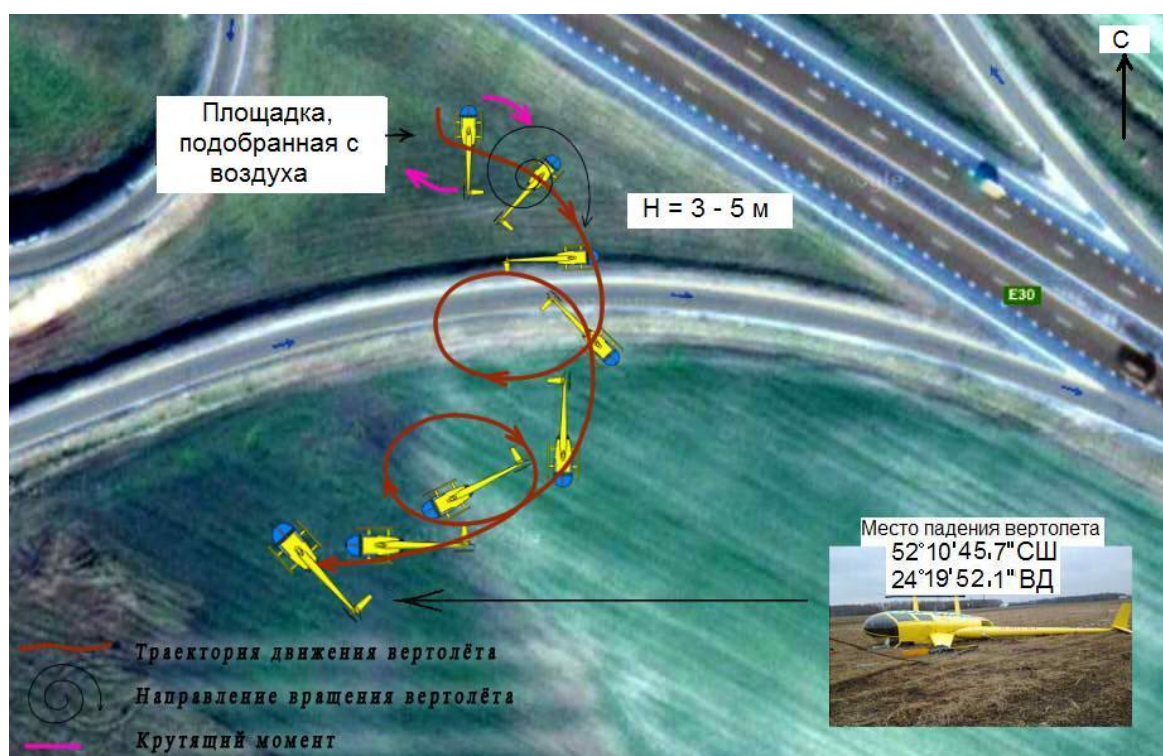
Рис. Схема авиационного происшествия

Взлет выполнен в 13 часов 39 минут, при этом был левый боковой ветер предположительно  $10-20^\circ$ , 9 м/с, с порывами до 14 м/с. Из показаний КВС при выполнении висения на высоте 4-5 м под действием силы ветра вертолет начало сносить вправо на автомобильную дорогу, что не позволило ему выполнить экстренную посадку.

В результате воздействия левого бокового ветра вертолет попал в режим «вихревого кольца» рулевого винта. Действия КВС органами управления не позволили вывести вертолет из режима «вихревого кольца», что привело к столкновению вертолета с земной поверхностью и его опрокидывание на левый бок на удалении 70 м от места взлета.
