КОМИССИЯ ПО РАССЛЕДОВАНИЮ СЕРЬЕЗНОГО АВИАЦИОННОГО  
ИНЦИДЕНТА

**ОКОНЧАТЕЛЬНЫЙ ОТЧЕТ**

по результатам расследования серьезного авиационного инцидента  
с самолетом Ан-12БК, государственный регистрационный знак  
EW-275TI, производственного унитарного предприятия «РубиСтар»,  
произошедшего 21.02.2018.

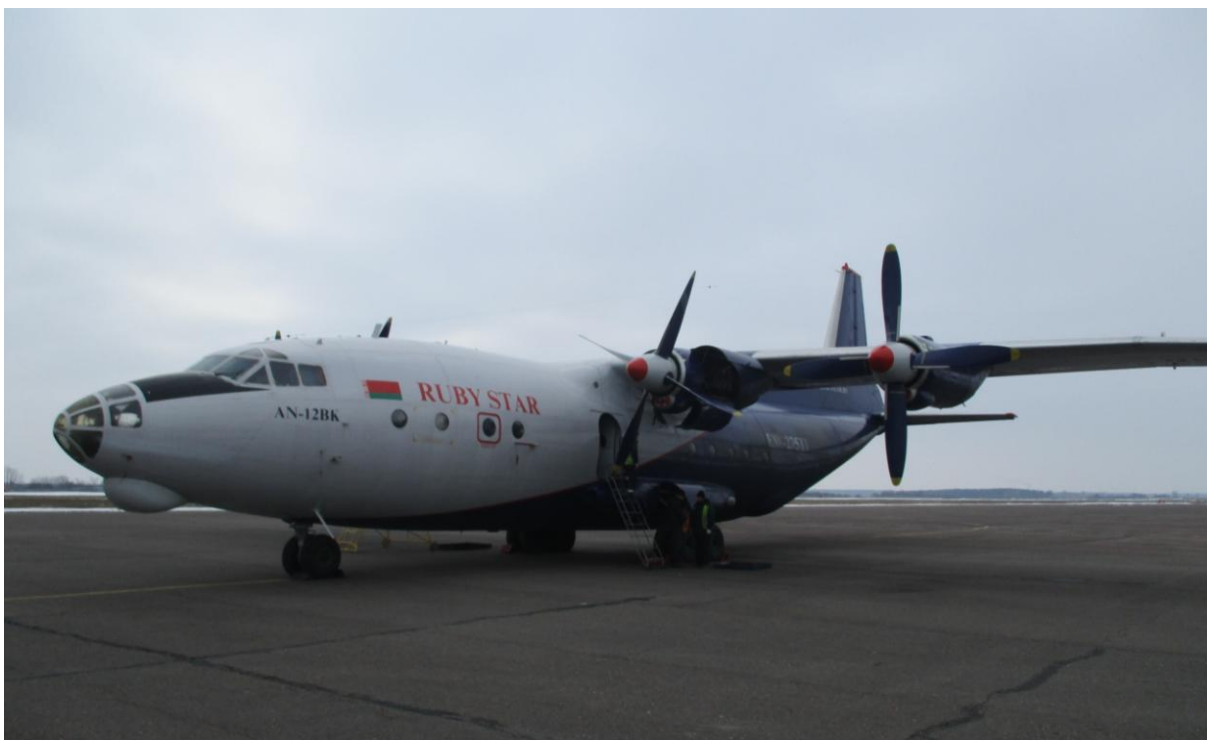
На борту ВС находилось 6 членов экипажа и 2 служебных пассажира, груз отсутствовал. Находившийся на борту авиационный персонал и пассажиры не пострадали. ВС после САИ повреждений не имеет (фото 1).

**Фото 1. ВС после САИ**

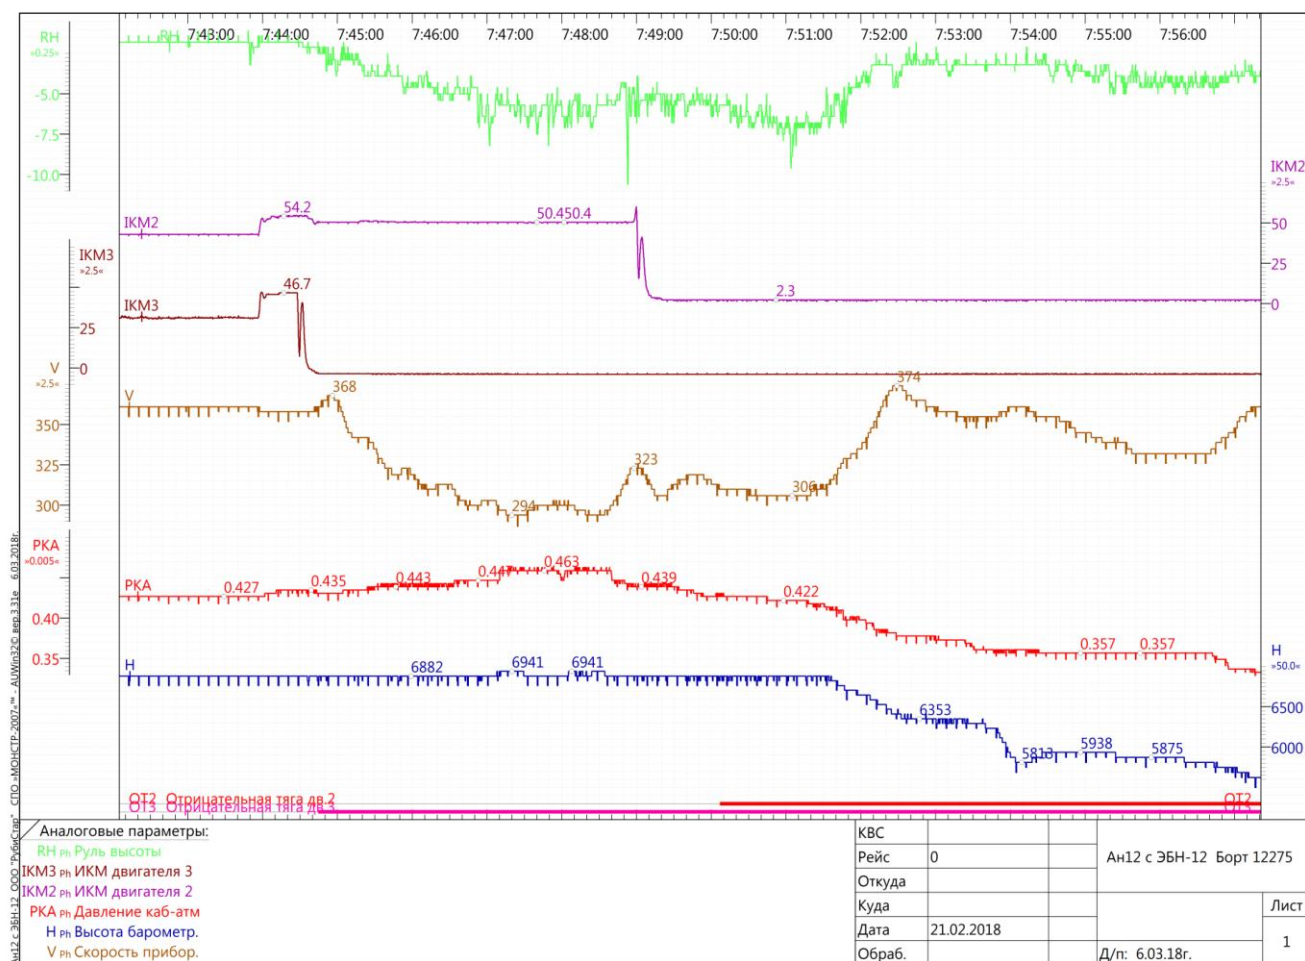
Рис.2. Параметры полета ВС по данным МСП-12-96.

Через 39 с после самопроизвольного выключения СУ №3 скорость полета достигла значения 349 км/ч, продолжала уменьшаться и в 10.47.17 (через 2 мин 46 с после самопроизвольного выключения СУ №3) составила 294 км/ч (Рис. 2), что выходит за пределы ограничения по скорости полета ВС (при полете на трех работающих двигателях минимальная скорость горизонтального полета составляет 350 км/ч). Вероятнее всего падение скорости полета обусловлено недостаточной тягой работающих двигателей и стремлением КВС выдержать заданный эшелон полета FL250.

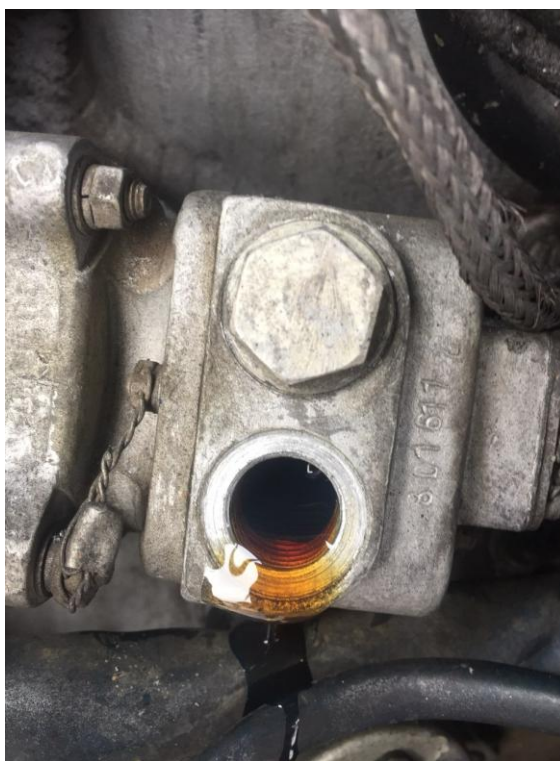
проверка системы флюгирования по ИКМ (проверка сопротивления изоляции электропроводки по ИКМ, осмотр ШР, осмотр резинового уплотнительного кольца ДАФ, проверка настройки команды готовности и флюгирования ДАФ, осмотр полости микровыключателей ДАФ – **выявлено наличие масла в полостях концевых выключателей датчиков автоматического флюгирования ДАФ силовых установок №№ 2 и 3** (фото 2, 3), **выполнена замена ДАФ**);

**Фото 2. Полость концевых выключателей датчиков автоматического флюгирования ДАФ СУ № 3**

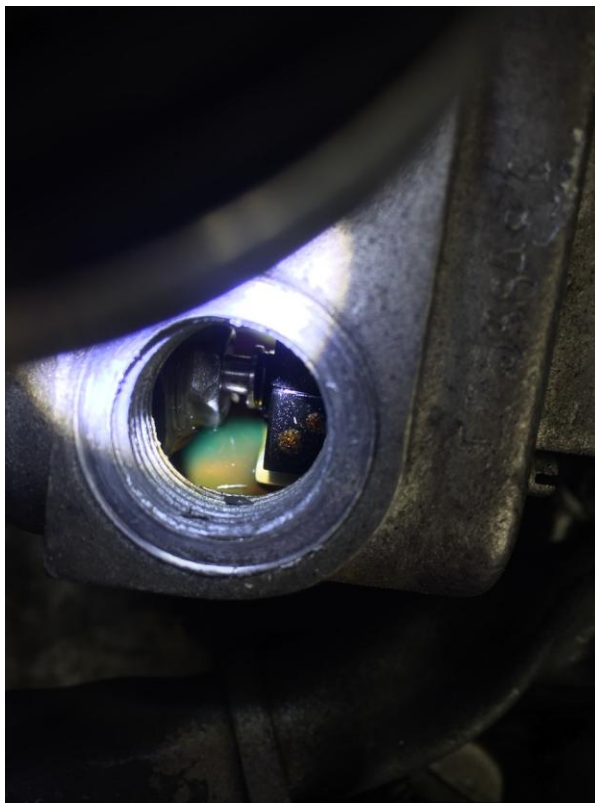
**Фото 3. Полость концевых выключателей датчиков  
автоматического флюгирования ДАФ СУ № 2**
