**ОКОНЧАТЕЛЬНЫЙ ОТЧЕТ**

по результатам расследования серьезного авиационного инцидента  
с самолетом Boeing 737-500, государственный регистрационный знак  
EW-252PA, открытого акционерного общества «Авиакомпания Белавиа»,  
произошедшего 22.07.2016

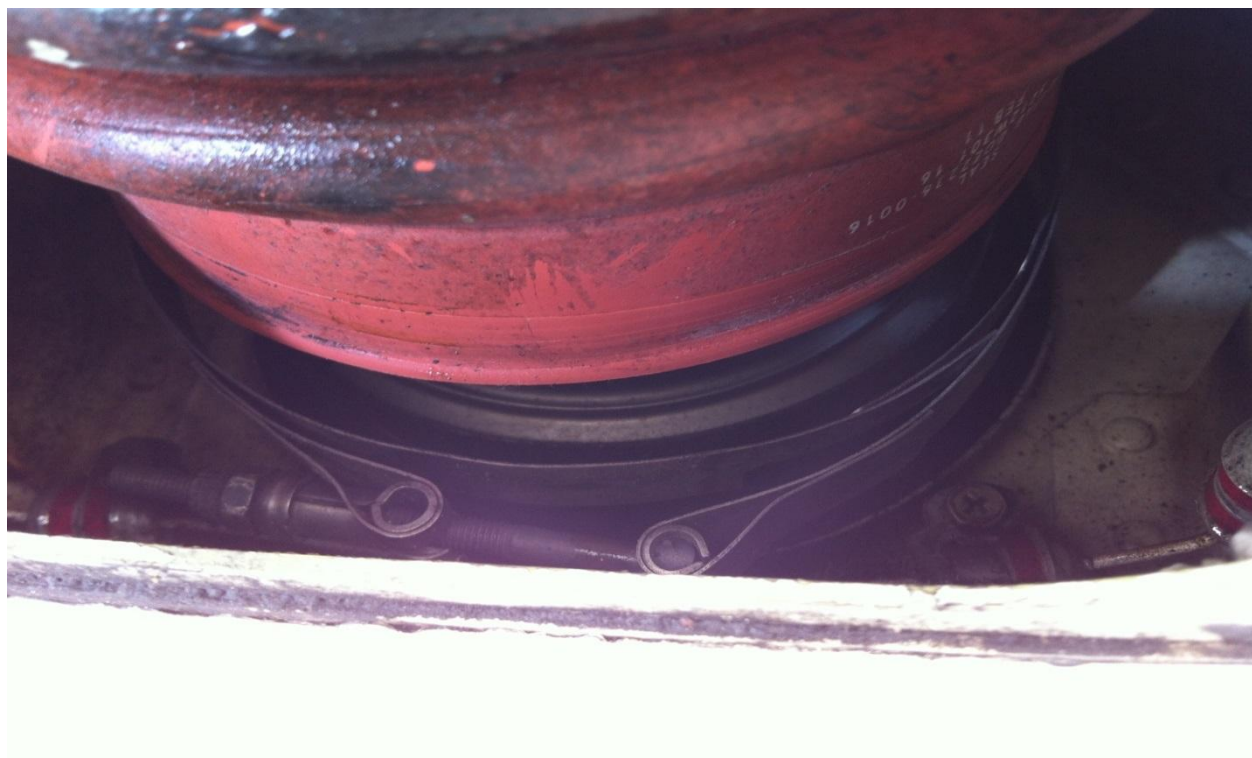
выявлена утечка воздуха по стыковочному гермо-узлу (англ. APU Boot Pressure Seal) в месте выхода трубопровода отбора воздуха от ВСУ из гермокабины в нише основного шасси. Причина утечки – ослабление хомута (p/n BACC10BN500L5ME) и сползание его с посадочного места уплотнения (p/n BOE2003-0052) (Фото 1 и Рис. 1). Хомут (p/n BACC10BN500L5ME) заменен в соответствии с АММ 36-19-15 Rev. 83.

**Фото 2. Гермо-узел (англ. APU Boot Pressure Seal) со сползшим с посадочного места хомутом (p/n BACC10BN500L5ME)**

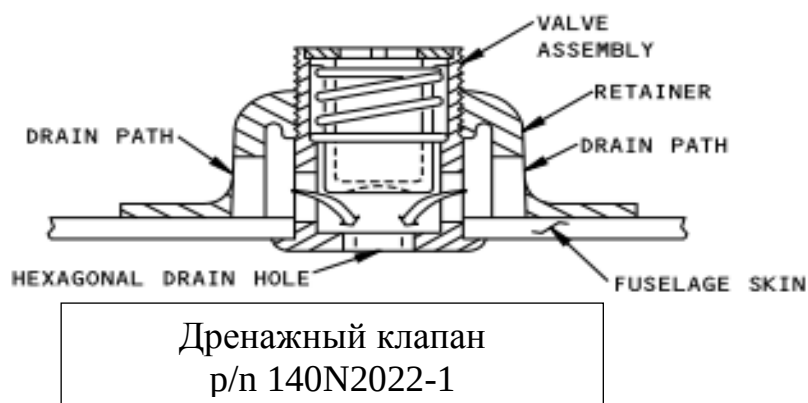
Рис. 3

выявлена неисправность 4-х дренажных клапанов (p/n 140N2022-1) (норма – неисправность не более 3-х клапанов), которые установлены на днище герметичной части фюзеляжа. Дефектные клапаны (p/n 140N2022-1) заменены в соответствии с АММ 51-41-13 Rev. 83;

*Примечание: Клапаны (Рис. 2) предназначены для удаления влаги, конденсируемой на внутренней поверхности обшивки фюзеляжа. На земле, в то время, когда фюзеляж ВС не наддувается, клапаны остаются открытыми, позволяя влаге свободно вытекать наружу. Во время наддува ВС, при достижении перепада давления в 2 psi, клапаны закрываются, обеспечивая герметичность фюзеляжа. В соответствии с Программой обслуживания самолетов Boeing 737-300/-500 (MP Rev. 07) периодическая замена клапанов не предусмотрена.*
