ОКОНЧАТЕЛЬНЫЙ ОТЧЕТ

по результатам расследования серьезного авиационного инцидента
с самолетом Ил-76ТД, государственный регистрационный знак
EW-78843, открытого акционерного общества «Авиакомпания
Трансавиаэкспорт», произошедшего 03.11.2016

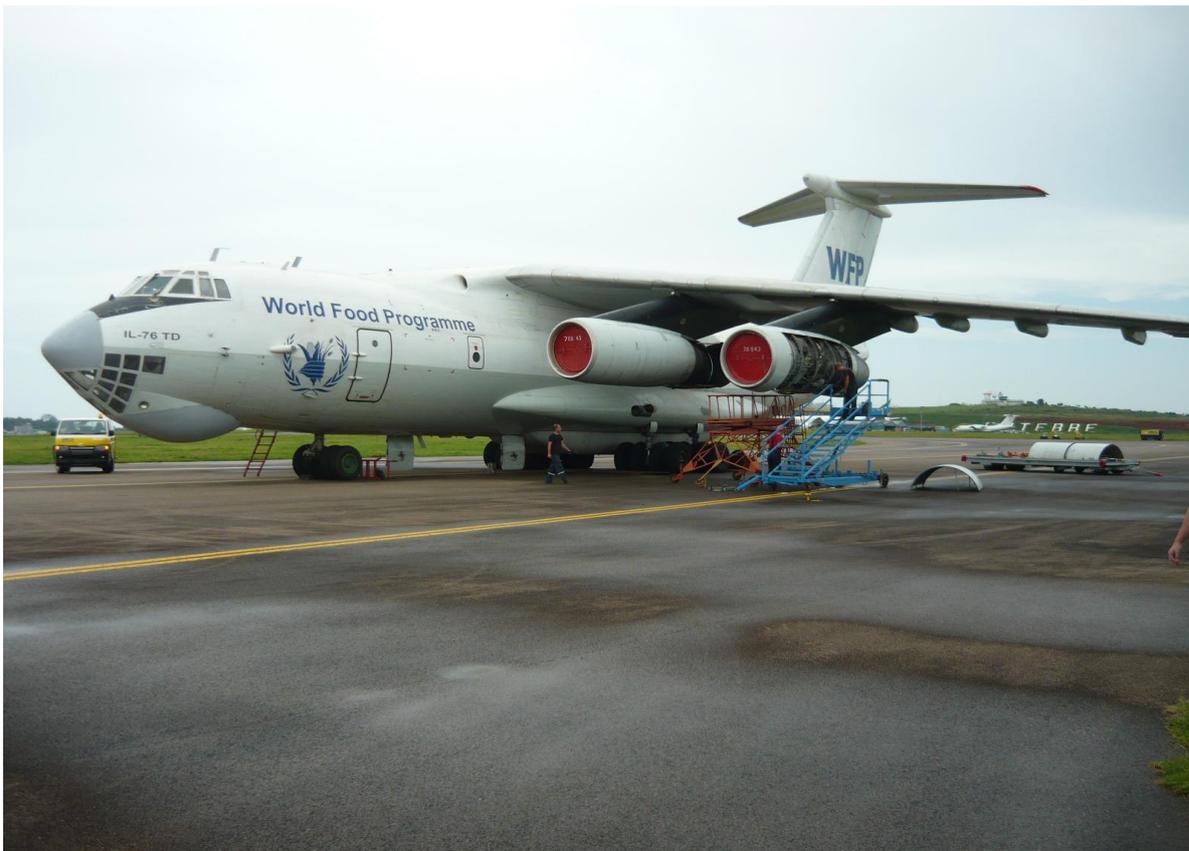
ВС было отбуксировано на место стоянки. При осмотре видимых повреждений не обнаружено, никто из находившихся на борту ВС лиц не пострадал (фото 1).

Фото 1. Воздушное судно после САИ

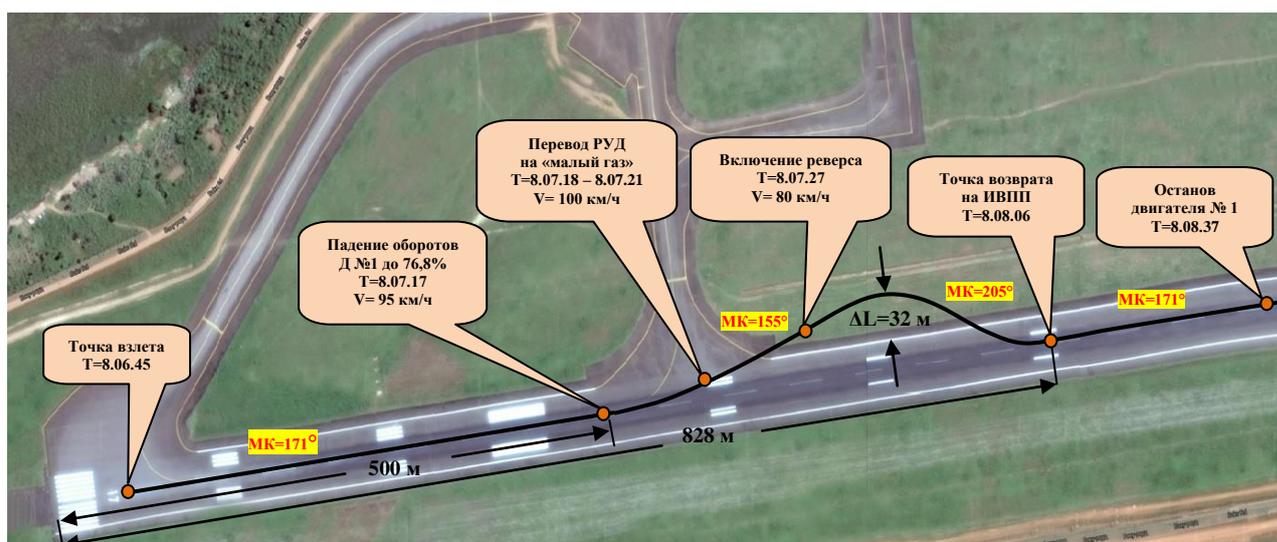
в период с 08.07.18 до 08.07.21 РУДы всех двигателей были переведены из положения «Взлетный режим» в положение «Малый газ»;

в 08.07.21,5 фиксировались обороты второго каскада двигателя №1 68,2%, далее обороты уменьшились до 65,4%, что соответствовало режиму «Малого газа».

Схема 2. Последовательность развития САИ
