**ОКОНЧАТЕЛЬНЫЙ ОТЧЕТ**

по результатам расследования серьезного авиационного инцидента  
с самолетом Х-32-912, государственный регистрационный знак  
EW-446SL, произошедшего 17.09.2017 в Мозырском районе Гомельской  
области Республики Беларусь

| Тип воздушного судна | X-32-912 |
| Государственный регистрационный знак | EW-446SL |

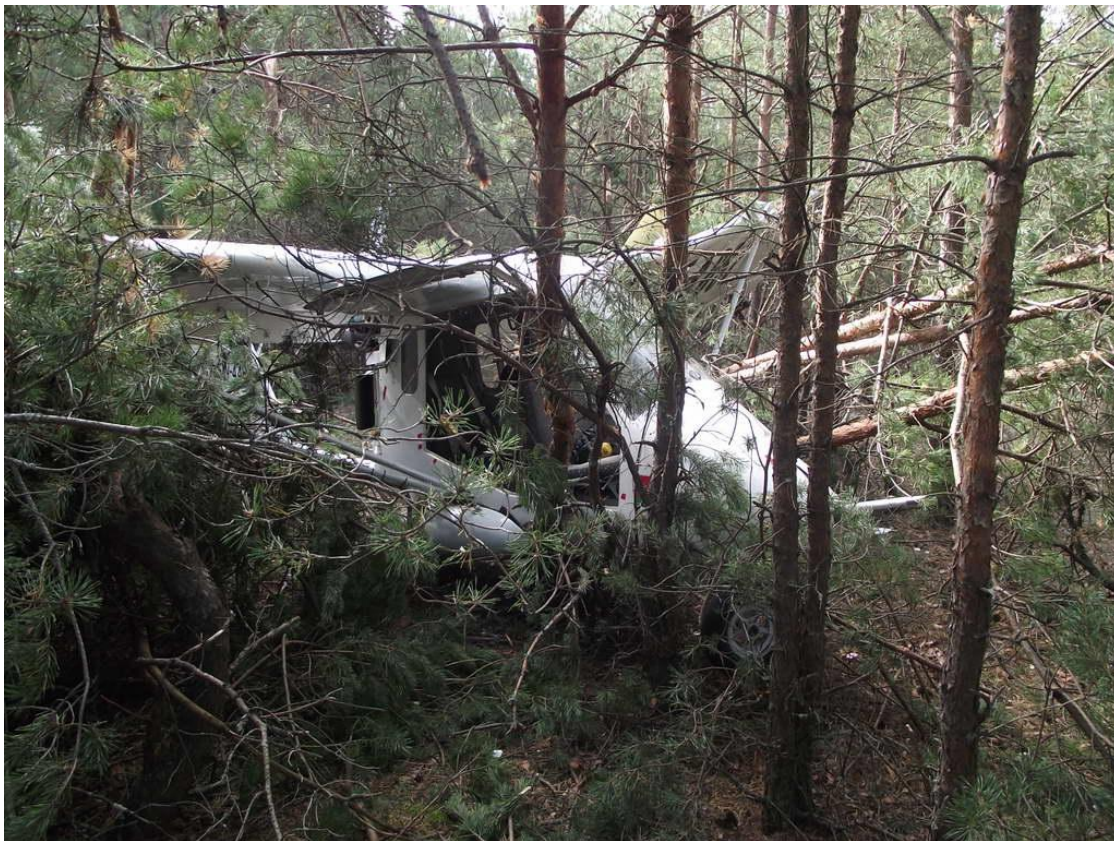
**Фото 1. ВС после САИ**

Носовая часть ВС имеет трещину в центральной части, порывы обшивки и повреждения лакокрасочного покрытия.

Приемник воздушного давления не поврежден, входное отверстие забито деревянной щепой. Переднее колесо смещено влево, кронштейн крепления поврежден.

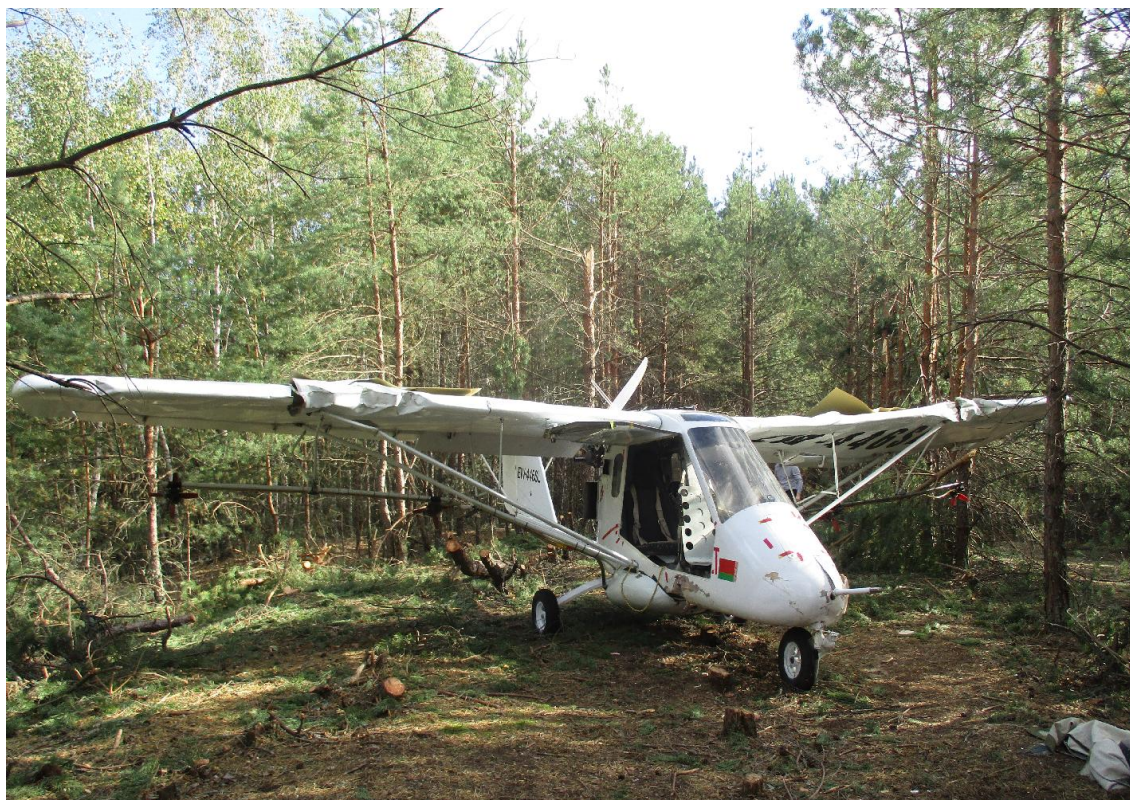
**Фото 2. ВС после САИ**

Фюзеляж ВС имеет повреждения обшивки в месте крепления подкоса левого полукрыла, в нижней части под кабиной пилотов и в районе передней части бака химической системы. Бак химической системы имеет повреждение в нижней части.

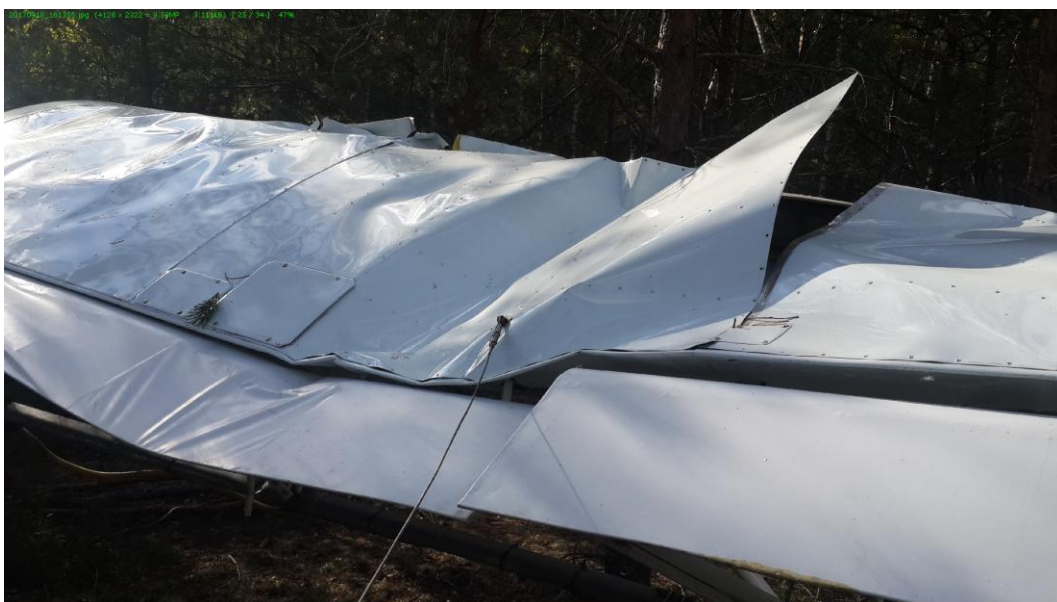
**Фото 5. Левое полукрыло**

Левое и правое полукрылья в передней части имеют вмятины и разрывы обшивки по всей ширине полукрыла. Нижняя часть левого полукрыла имеет следы деформации по всей длине. Лонжерон смещен и деформирован. Левое полукрыло в средней части деформировано вверх.

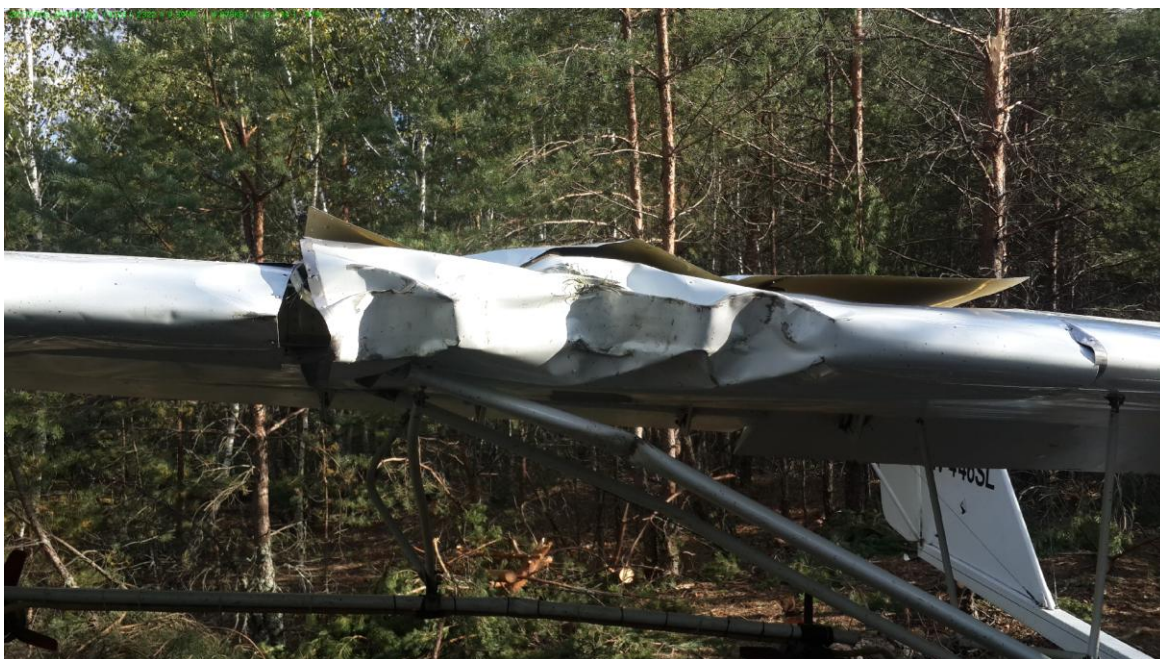
**Фото 6. Правое полукрыло**

Во внутренней части правого полукрыла три нервюры имеют повреждения. Закрылки имеют повреждения лакокрасочного покрытия.

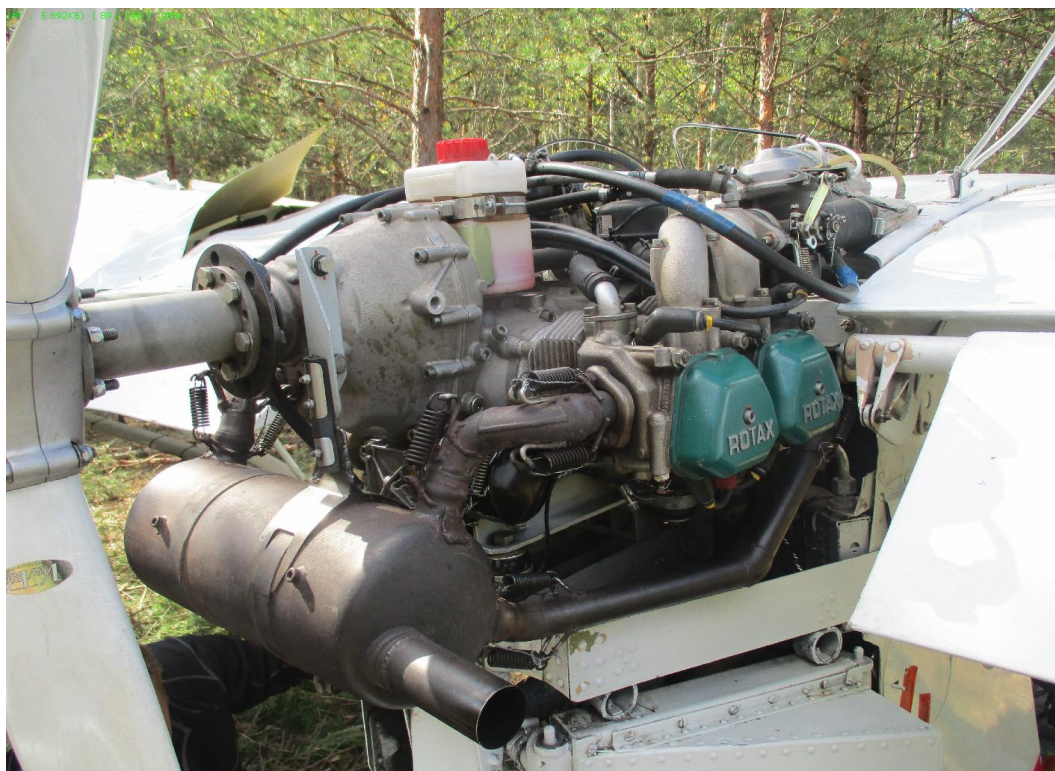
Фото 7. Двигатель ВС

Двигатель Rotax 912 ULS и воздушный винт повреждений не имеют.

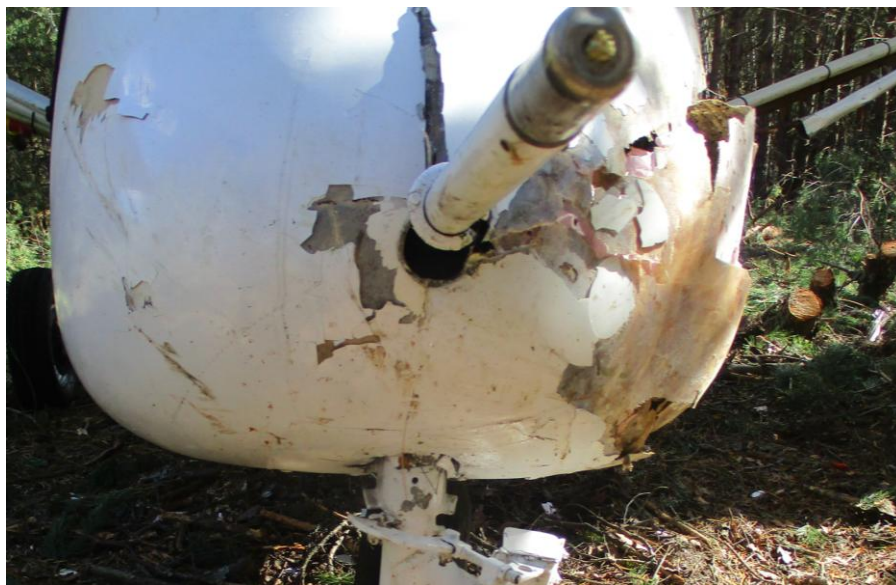
Анализ результатов изучения места САИ, информации от КВС, пассажира, очевидцев САИ и результатов внешнего осмотра ВС исключают столкновение ВС с птицами. При осмотре ВС обнаружен посторонний предмет в трубке ПВД – фрагмент ветки дерева (фото 8). Причину попадания постороннего предмета в приемное отверстие трубки ПВД достоверно установить не представляется возможным, так как данное событие могло произойти как из-за столкновения ВС с верхушками деревьев во время полета, так и во время вынужденной посадки ВС на лес.

**Фото 8. Посторонний предмет в ПВД**
