МИНИСТЕРСТВО ТРАНСПОРТА И КОММУНИКАЦИЙ
РЕСПУБЛИКИ БЕЛАРУСЬ

КОМИССИЯ ПО РАССЛЕДОВАНИЮ
АВИАЦИОННЫХ ПРОИСШЕСТВИЙ

ОКОНЧАТЕЛЬНЫЙ ОТЧЕТ
по результатам расследования авиационного происшествия
с самолетом Ил-103 EW-041LL Республиканского унитарного
предприятия авиационной охраны лесов «Беллесавиа», произошедшего
14.06.2015 в Брестской области Республики Беларусь

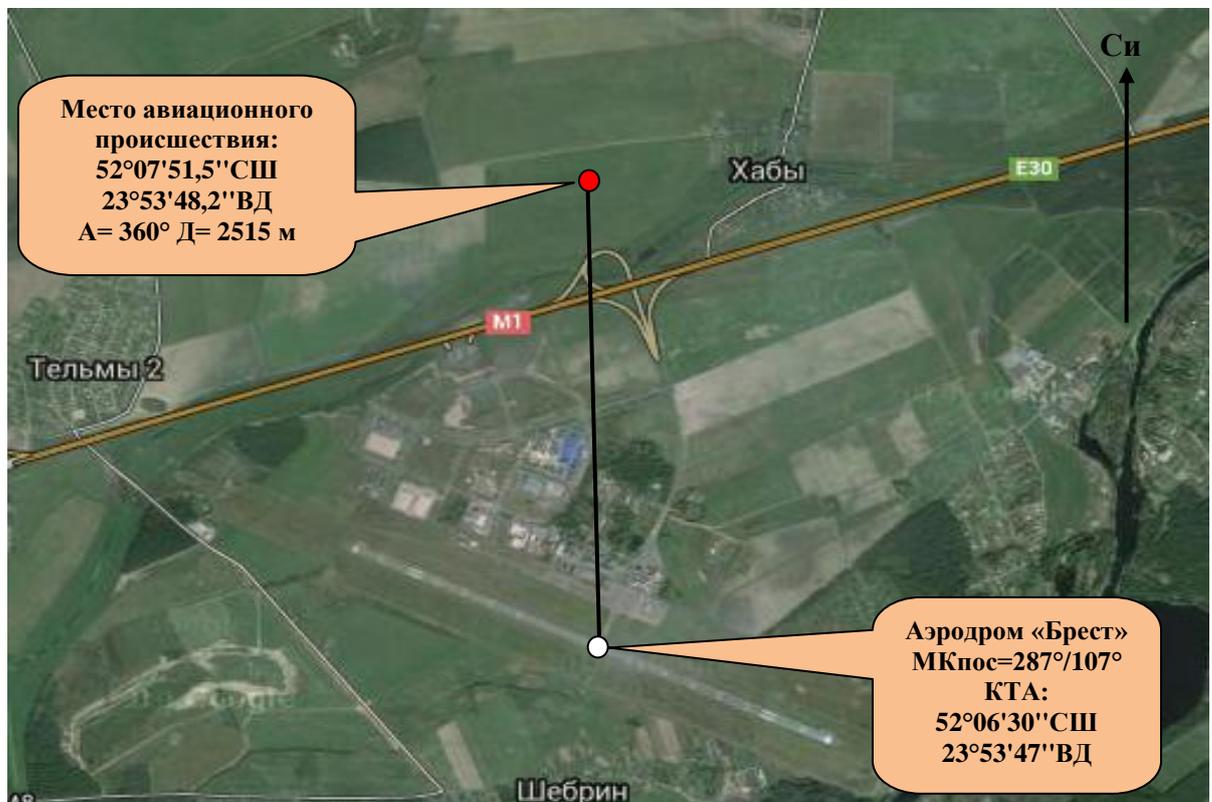
Рис. 1. Место авиационного происшествия

После выполнения разворота ВС продолжило снижение и, примерно за 6 с до столкновения с землей, резко увеличило левый крен до 35°, что привело к касанию земли законцовкой левого полукрыла. После первого касания ВС через правое крыло перевернулось и с углом тангажа 30° на пикирование в 12.07.12 столкнулось с землей. В результате столкновения с землей произошло разрушение и возгорание ВС (рис. 1).

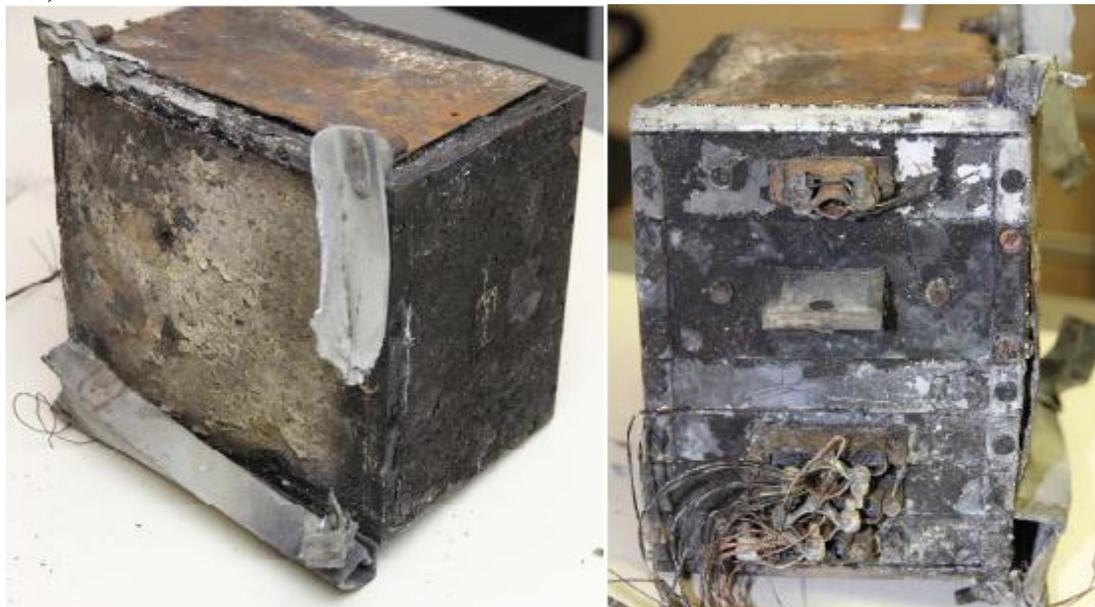
В результате катастрофы и последующего пожара БУР-ЛК подвергнут сильному термическому и механическому воздействию (фото. 2).

Фото 2. Внешний вид БУР-ЛК

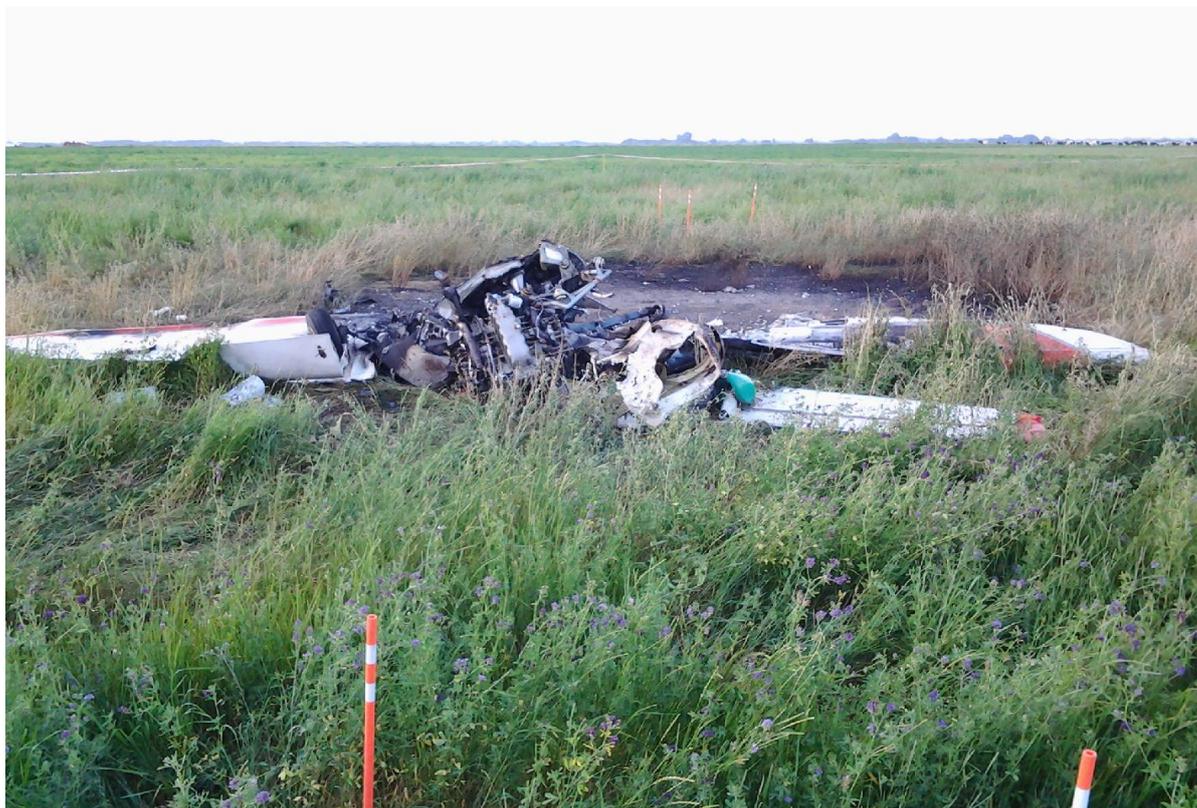
Падение ВС произошло на удалении 400 м от деревни Хабы Брестского района Брестской области на сельскохозяйственном поле с растительным покровом. На месте падения обнаружено полное выгорание фюзеляжа, кабины, значительной части левого полукрыла, корневой части правого полукрыла, пневматиков левой и передней опор шасси ВС. Плоскости крыла, стабилизатор, двигатель, основные опоры шасси находились в перевернутом положении (фото 6).

Фото 6. Фрагменты конструкции ВС после столкновения с землей и пожара.

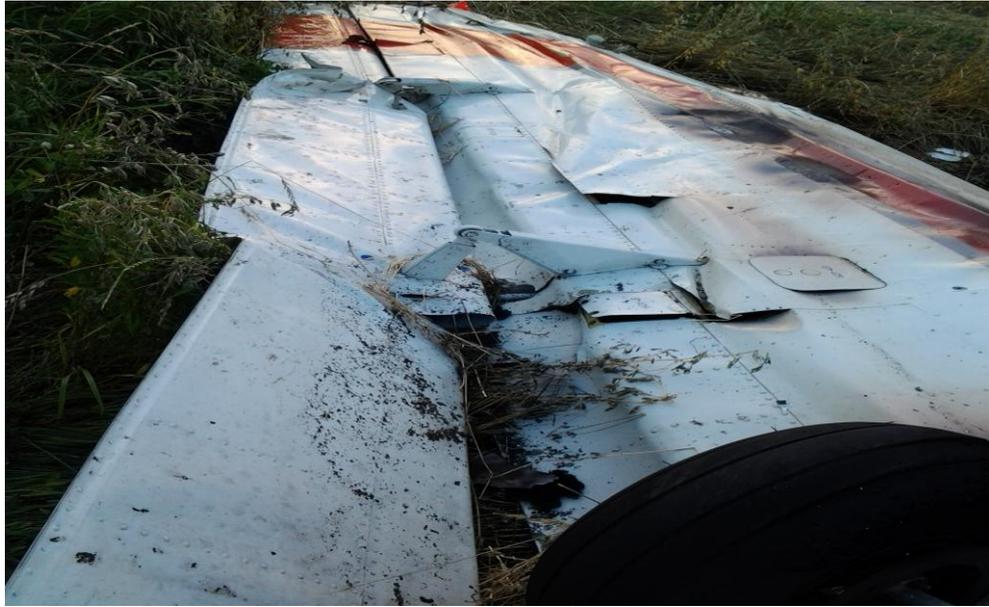
Фото 7. Правое полукрыло

Правое полукрыло имело продольные деформации с локальными разрывами обшивки по заклепочным швам (фото 7).

Разрушений (рассоединений) кронштейнов и тяг управления механизацией правого полукрыла при осмотре из лючков доступа не обнаружено. Закрылок поврежден и зафиксировался в выпущенном положении. Элерон деформирован. Горючее в крыльевом баке отсутствовало.

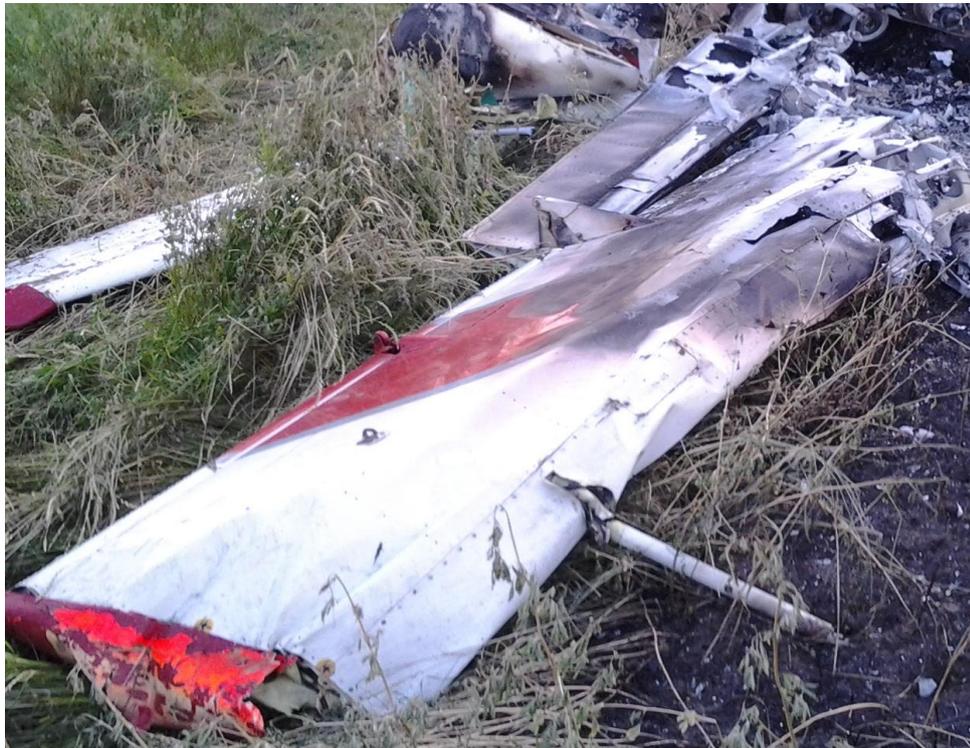
Фото 8. Левое полукрыло

Левое полукрыло от корневой части по диагонали выгорело до середины. На обшивке концевой части образовались вмятины и прогибы. Оставшийся фрагмент закрылка и элерон имеют различные углы отклонения (фото 8).

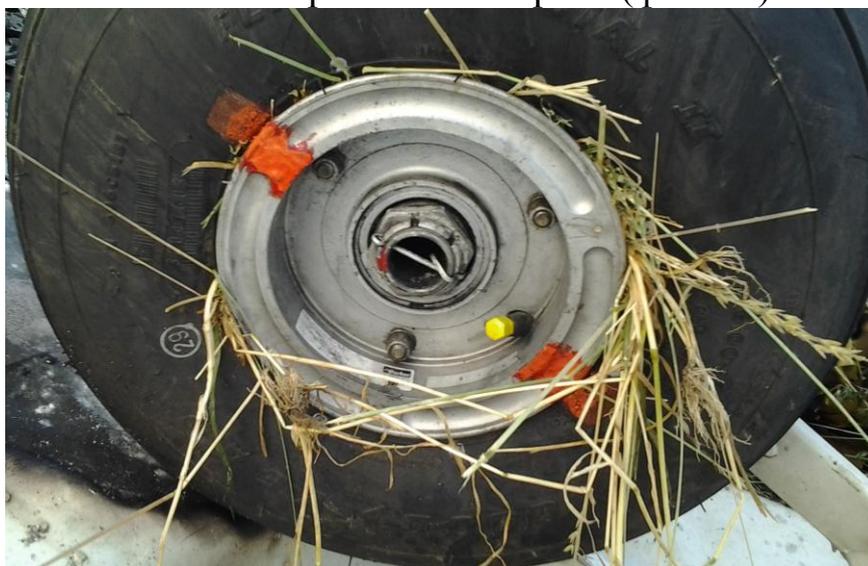
Пневматик правой опоры шасси существенных повреждений не имел, за исключением следов термического воздействия с внутренней стороны. С наружной стороны правого колеса между барабаном и пневматиком зажаты стебли травяного покрова (фото. 9).

Фото 9. Наружная сторона правого колеса шасси

Шасси ВС значительно обгорели вместе с пневматиками передней и левой опор. Пневматик правой опоры шасси существенных повреждений не имеет, за исключением следов термического воздействия с внутренней стороны. С наружной стороны правого колеса между барабаном и пневматиком зажаты стебли травяного покрова (фото 9).

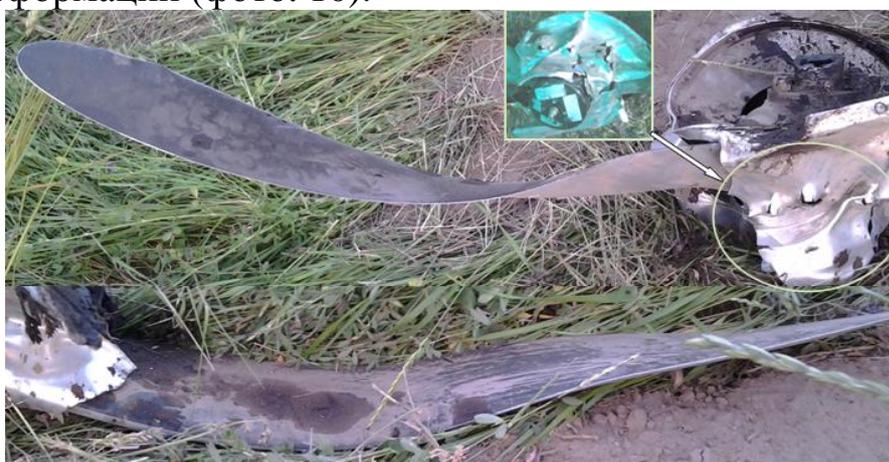
По внешнему виду лопастей винта заметен неравномерный поперечный изгиб искусственного характера с частичным кручением. Кок воздушного винта имел точечные и линейные разрывы, значительные смятия и деформации (фото. 10).

Фото 10. Кок и лопасти воздушного винта

Обе лопасти воздушного винта имеют противоположные вращению изгибы с частичным кручением. Кок воздушного винта имеет значительные смятия и деформации, а также точечные повреждения и линейные разрывы.

характер повреждения лопастей воздушного винта свидетельствует о том, что в момент столкновения с земной поверхностью двигатель работал;

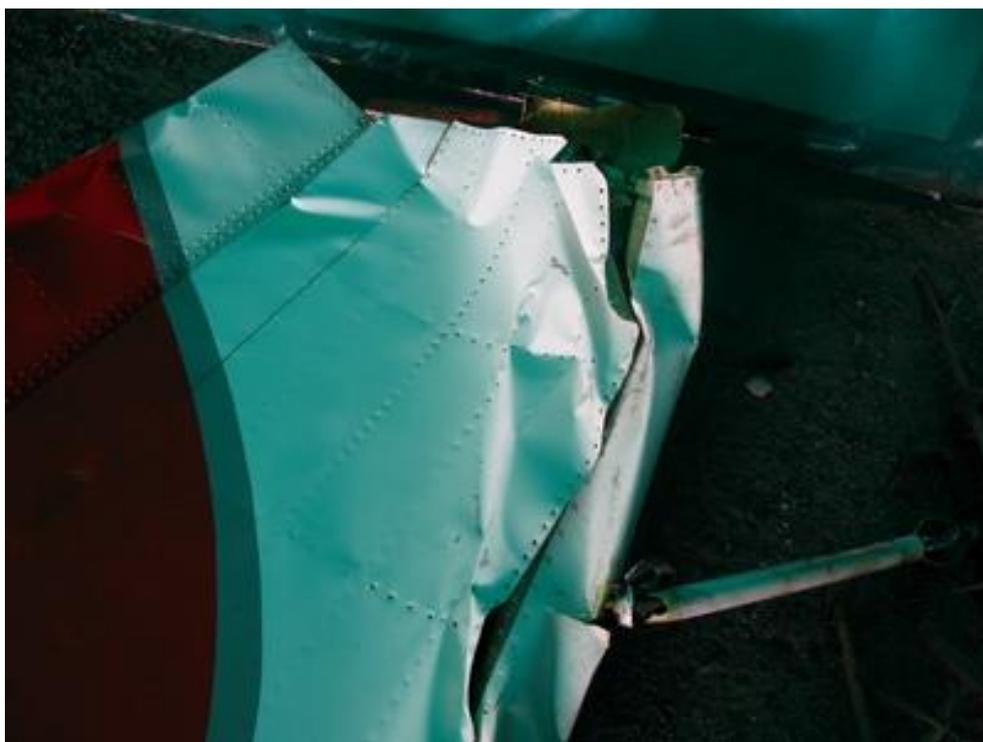
Левое полукрыло значительно повреждено и выгорело от корневой части по диагонали до нервюры № 10. Передняя часть законцовки левого полукрыла деформирована по оси ОУ (вверх) (фото 11).

Фото 11. Деформация передней части законцовки левого полукрыла (верх)

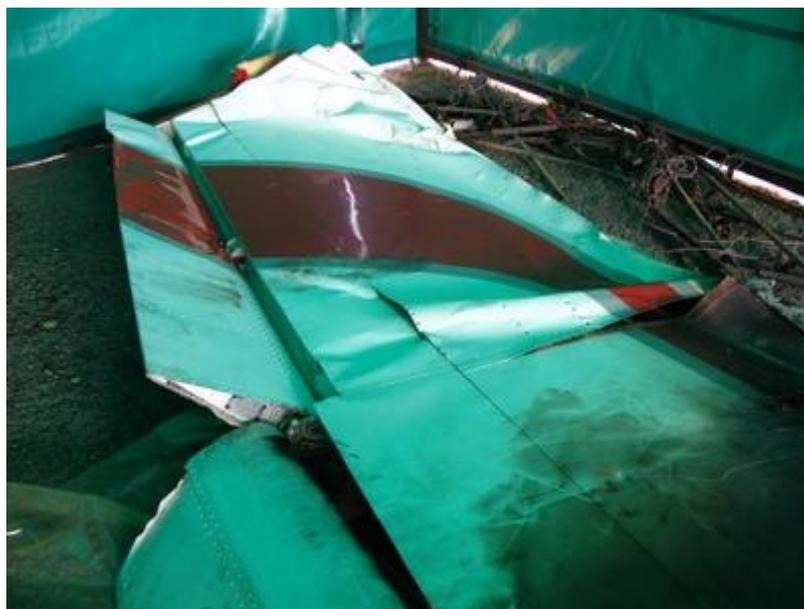
На верхней обшивке левого полукрыла (фото 12):
поперечный гофр с отсоединением обшивки по заклепочным швам от нервюры № 10, лонжерона и частично от других силовых элементов;
продольный гофр с отсоединением обшивки по заклепочным швам от передней балки и частично от других силовых элементов.

Фото 12. Поперечный и продольный гофра на верхней обшивке левого полукрыла

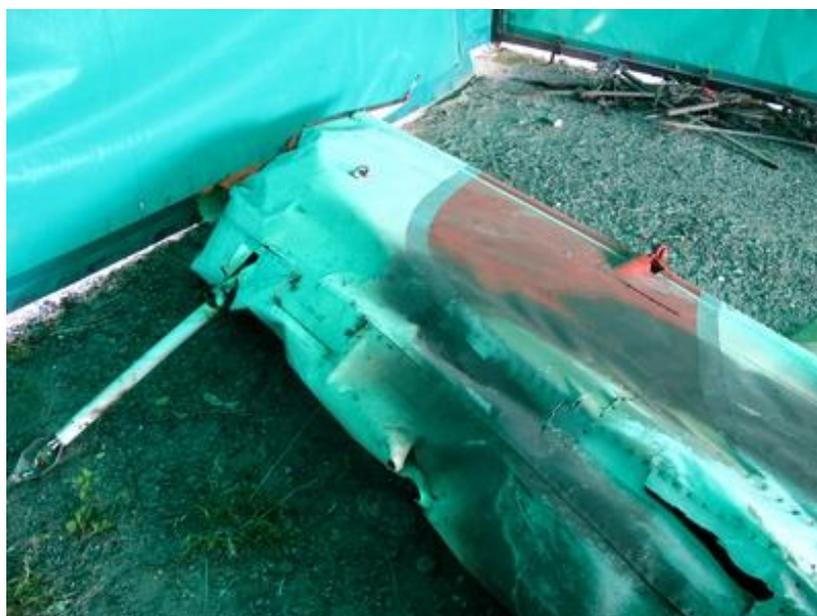
На нижней обшивке левого полукрыла – два продольных гофра по передней балке без отсоединения от передней балки с небольшими разрывами обшивки и с частичным отсоединением от других силовых элементов (фото 13).

Фото 13. Два продольных гофра на нижней обшивке левого полукрыла

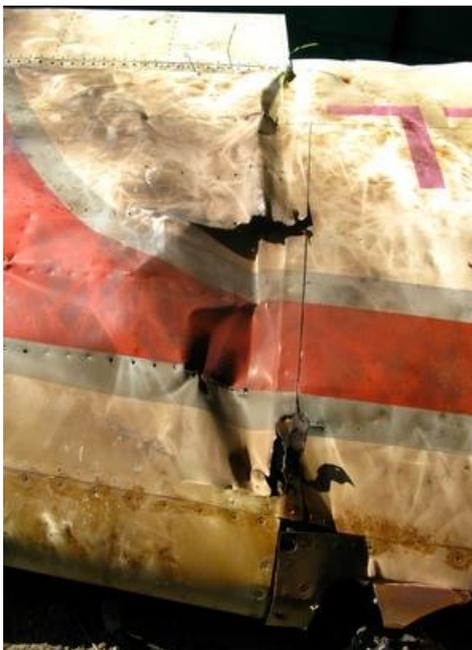
На верхней обшивке правого полукрыла – поперечный гофр с множественными разрывами обшивки в районе нервюры № 10 (фото 14).

Фото 14. Поперечный гофр на верхней обшивке правого полукрыла

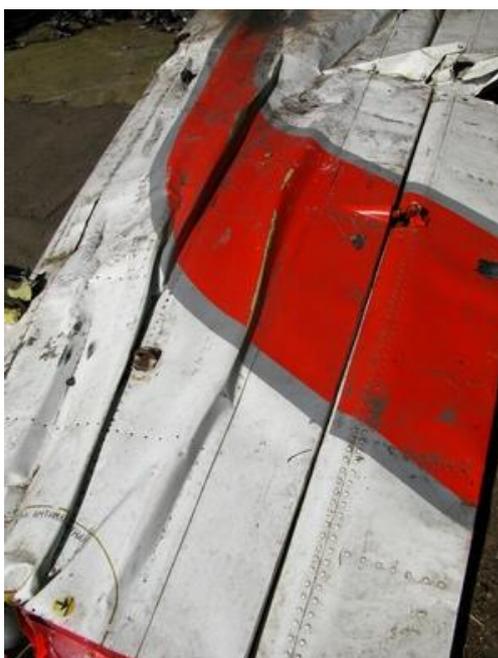
На нижней обшивке правого полукрыла – множественные продольные гофры с разрывами обшивки и отсоединением обшивки по заклепочным швам от силовых элементов (фото 15).

Фото 15. Продольные гофры на нижней обшивке правого полукрыла

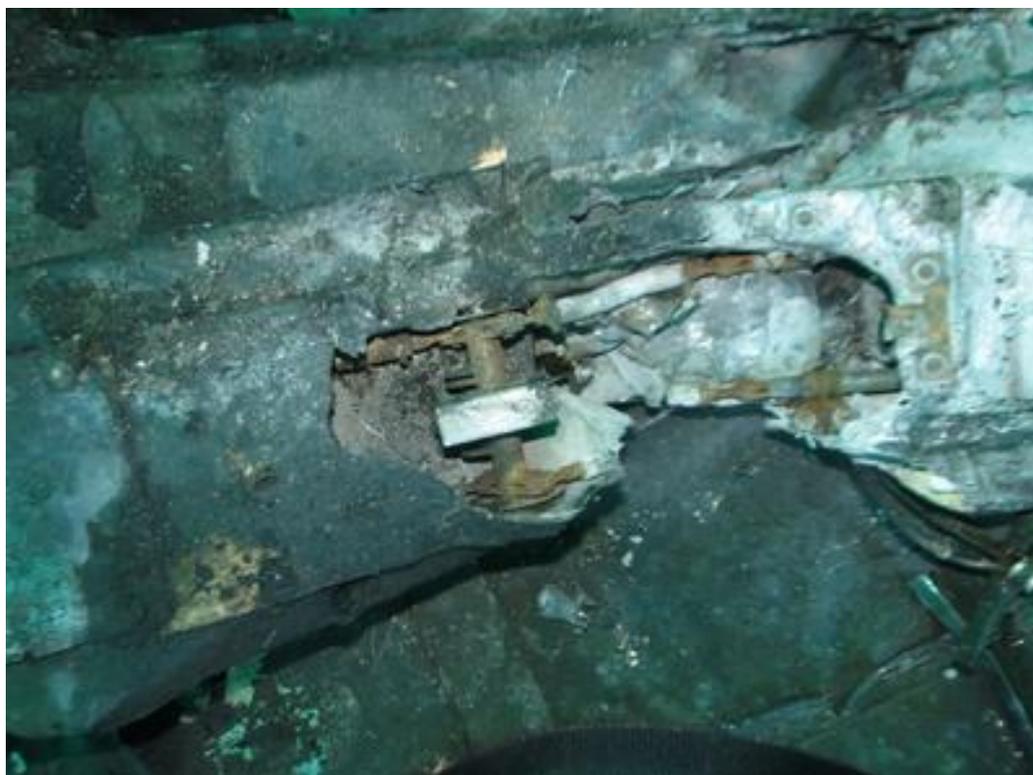
петли узлов навески фонарей находятся в зацеплении, что свидетельствует о неиспользовании летчиками системы аварийного открывания фонаря. Замок правого летчика находится в закрытом положении и застопорен. Участок каркаса фонаря левого летчика вместе с замком уничтожен во время пожара (фото 16).

Фото 16. Замок фонаря правого летчика в зацеплении
