**ОКОНЧАТЕЛЬНЫЙ ОТЧЕТ**

по результатам расследования серьезного авиационного инцидента  
с самолетом Boeing 737-500, государственный регистрационный знак  
EW-252PA, открытого акционерного общества «Авиакомпания Белавиа»,  
произошедшего 22.07.2016

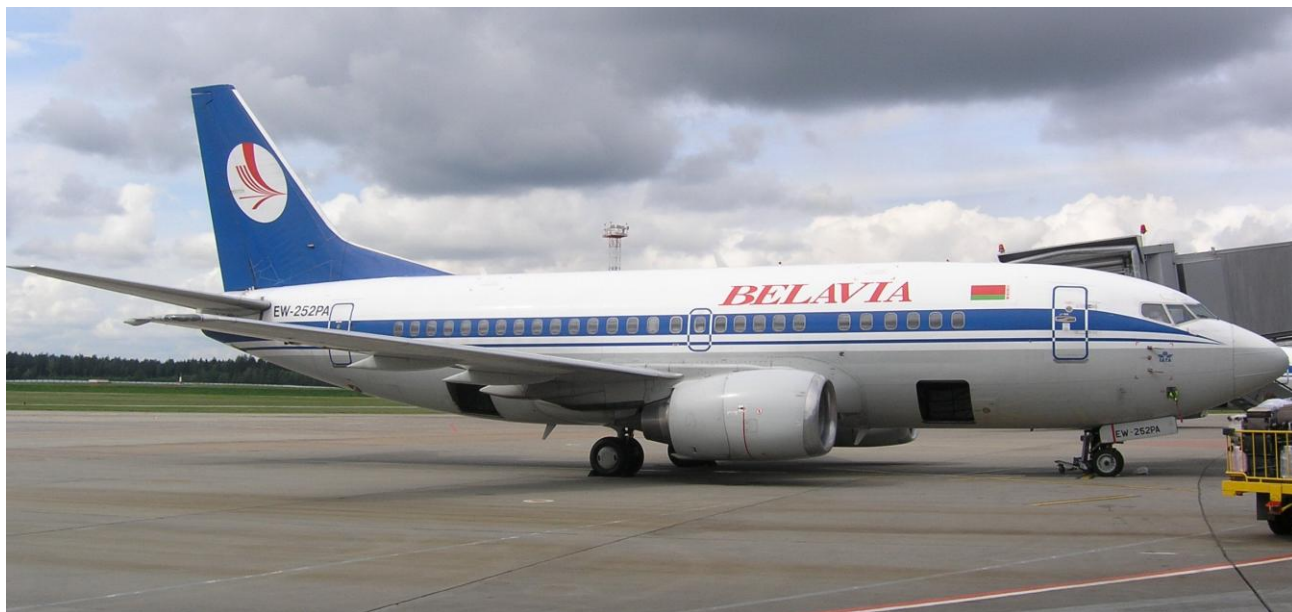
**Фото 1. Воздушное судно после САИ**

Находившийся на борту авиационный персонал и пассажиры не пострадали. ВС после САИ повреждений не имеет (фото 1).

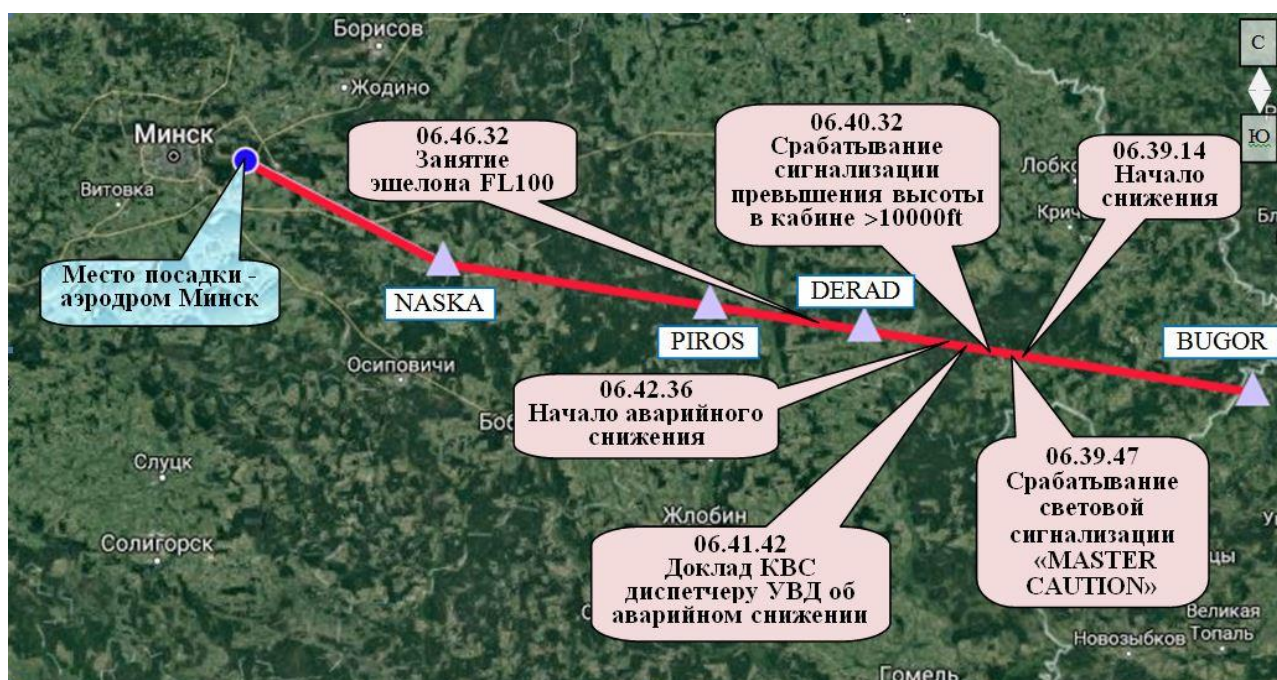
**Схема 4. Последовательность развития САИ**

Из анализа материалов расшифровки средств ПИ экипаж выполнил снижение с эшелона FL320 до эшелона FL100 в течение 5 мин 31 сек со средней скоростью полета 320 узлов и средней вертикальной скоростью снижения 4143 ft/min (21 м/с), что не превысило ограничений, установленных РЛЭ.
