ОКОНЧАТЕЛЬНЫЙ ОТЧЕТ

по результатам расследования серьезного авиационного инцидента
с самолетом Ил-76ТД, государственный регистрационный знак
EW-78843, открытого акционерного общества «Авиакомпания
Трансавиаэкспорт», произошедшего 03.11.2016

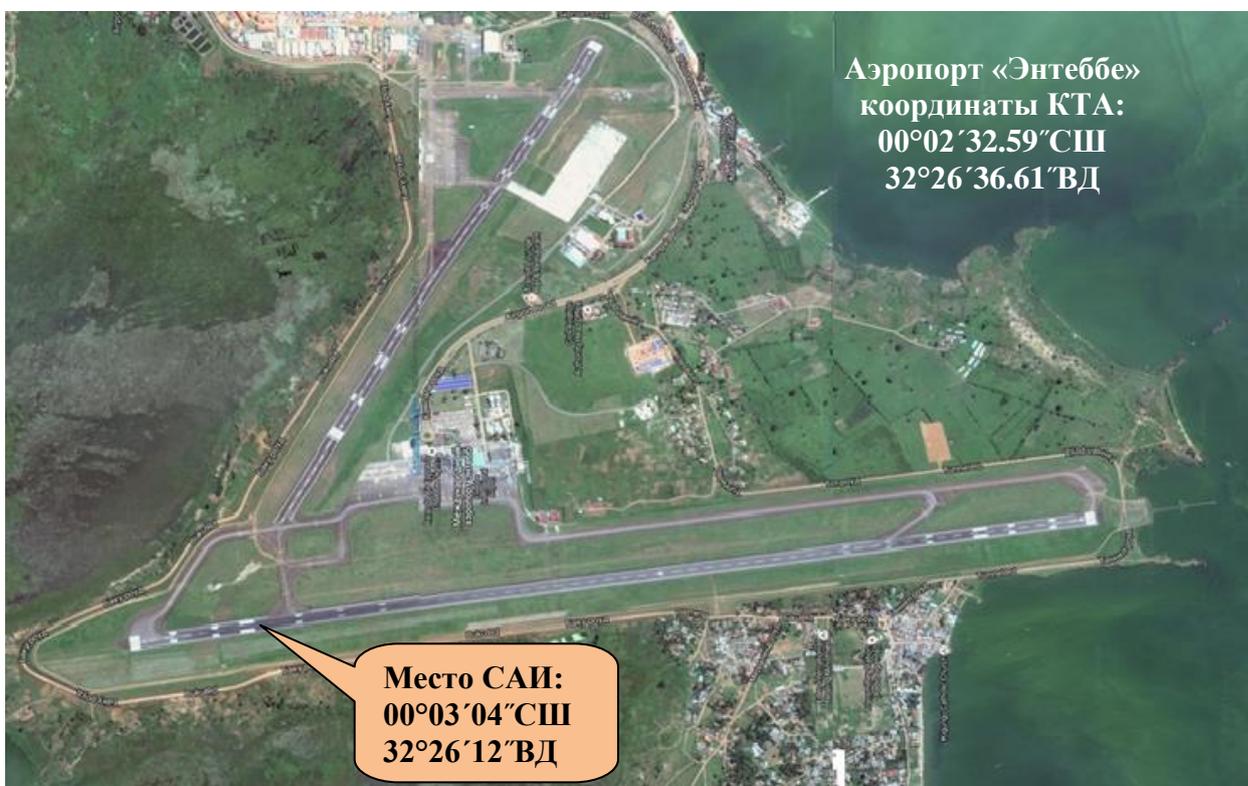
В процессе пробега по влажной ВПП самолет выкатился влево за ее пределы на грунт. В дальнейшем, после уменьшения скорости, экипаж предпринял действия к возвращению ВС на ВПП. В процессе руления по ВПП двигатель № 1 был выключен из-за падения оборотов ниже расчетных оборотов «Малого газа» (схема 1).

Схема 1. Место серьезного авиационного инцидента

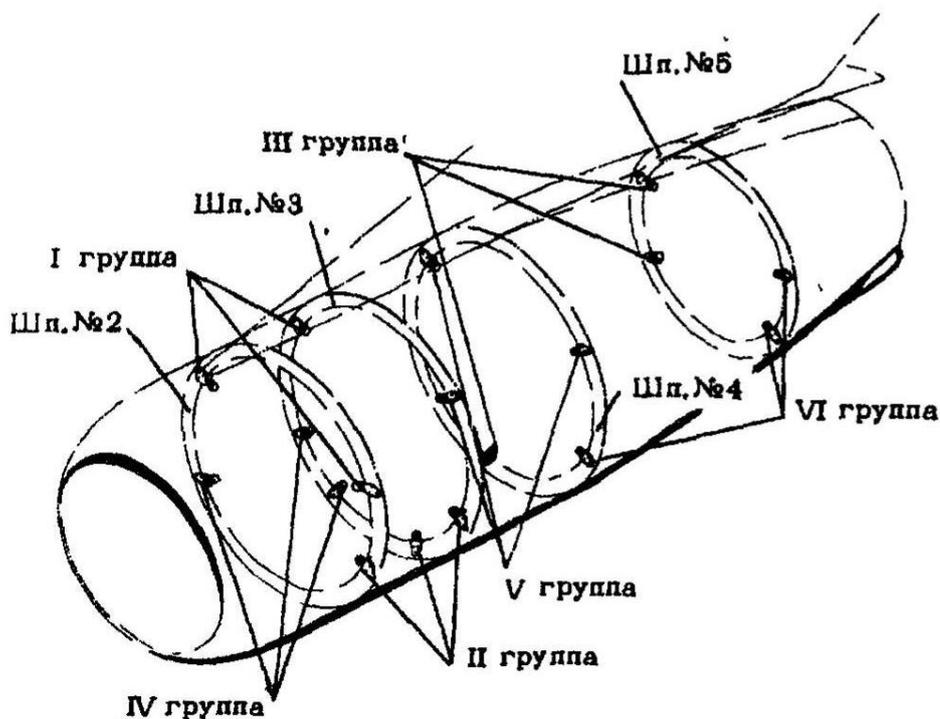
В гондоле каждого двигателя установлено 18 датчиков обнаружения пожаров ДПС-1АГ: по четыре датчика на шпангоутах № 2, 4, 5 и шесть датчиков на шпангоуте № 3. Три датчика, соединенные последовательно, образуют группу. Каждая группа датчиков связана с исполнительным блоком БИ-2АЮ по двухпроводной схеме, проводка в гондолах выполнена с теплостойкой изоляцией (рис. 3). Система срабатывает при температуре 180 – 400°С (при скорости нарастания 2°С/с и одновременном нагреве трех датчиков).

Рис. 3 Расположение датчиков обнаружения пожаров ДПС-1АГ
