**ОКОНЧАТЕЛЬНЫЙ ОТЧЕТ**

по результатам расследования серьезного авиационного инцидента  
с самолетом Х-32-912, государственный регистрационный знак  
EW-446SL, произошедшего 17.09.2017 в Мозырском районе Гомельской  
области Республики Беларусь

| Тип воздушного судна | X-32-912 |
| Государственный регистрационный знак | EW-446SL |

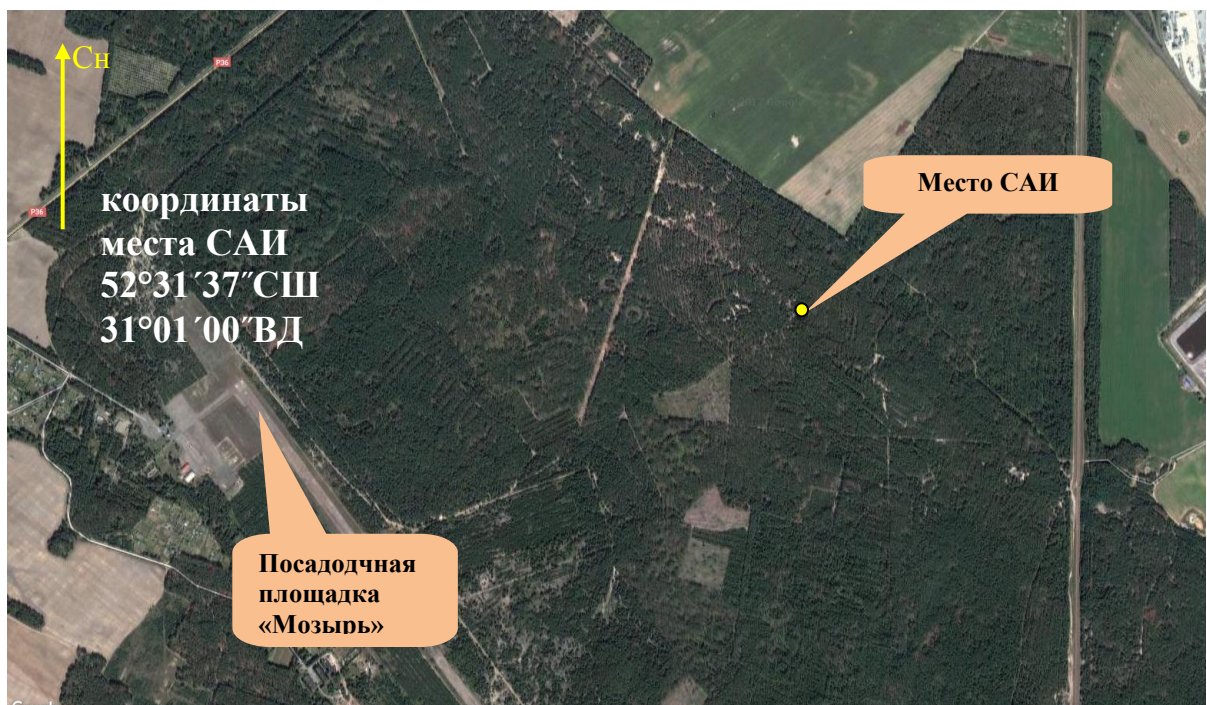
Рис. 1. Место серьезного авиационного инцидента

При выполнении полета над лесным массивом КВС допустил резкое кренение ВС влево с потерей высоты. Дефицит высоты не позволял КВС выполнить посадку на площадку, подобранную с воздуха, за пределами лесного массива. КВС принял решение на выполнение вынужденной посадки перед собой на мелколесье. Перед посадкой на мелколесье КВС, действуя в соответствии с РЛЭ, выключил двигатель. Посадка произведена с  $МК=350^\circ$  в 09.35 (здесь и далее время местное) (Рис. 1).

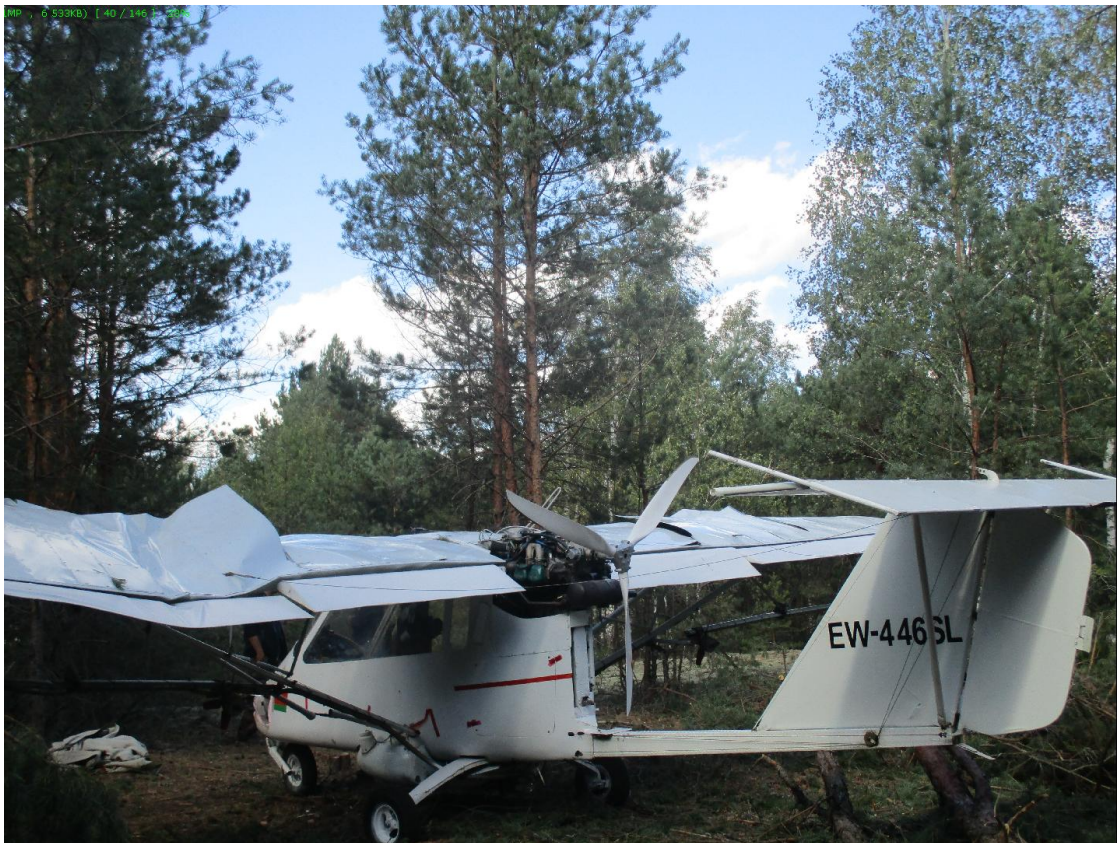
**Фото 3. ВС после САИ**

Фюзеляж ВС имеет повреждения обшивки в месте крепления подкоса левого полукрыла, в нижней части под кабиной пилотов и в районе передней части бака химической системы. Бак химической системы имеет повреждение в нижней части.

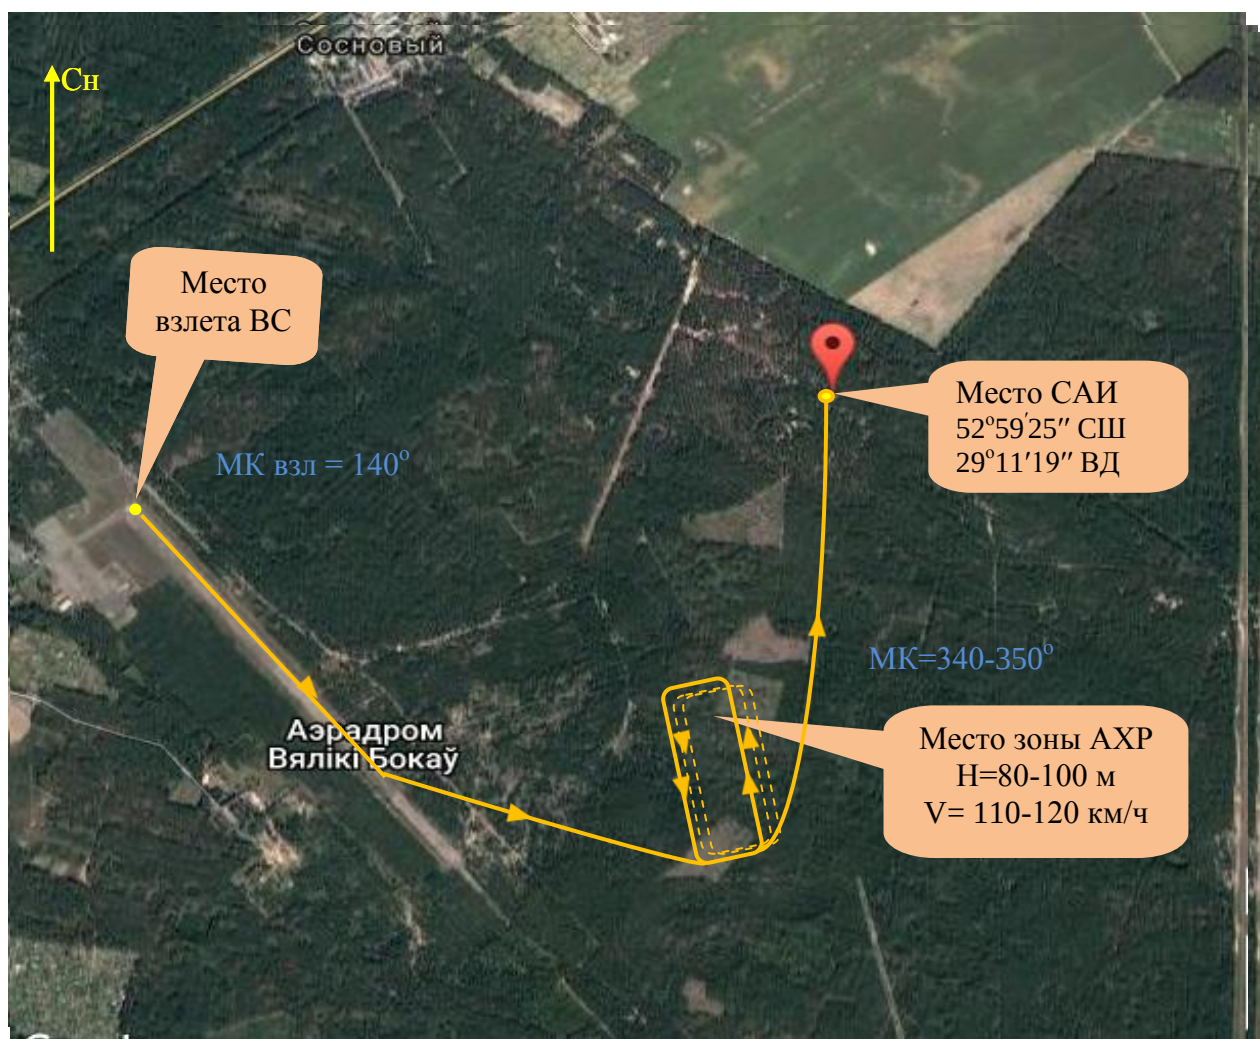
**Рис 3. Схема выполнения полета**

После предполетной подготовки, заправки ВС топливом (15 л) в 09.20 КВС произвел взлет с руководителем работ на борту с посадочной площадки «Мозырь» с МК=140°. Над участком АХР КВС выполнил 3 прохода. Согласно показаниям КВС, полет проходил на барометрической высоте 80 – 100 м и скорости 110 – 120 км/ч, крен на разворотах составлял 30°. Схема полета ВС представлена на Рис 3. Высота деревьев лесного массива 20 – 25 м. АД работал равномерно, без отклонений.

Выполнив 3 прохода, КВС принял решение на прекращение полета и возврат на площадку вылета ввиду усилившейся болтанки. КВС перевел ВС в набор высоты, после чего произошло резкое кренение ВС влево до 75 – 80° с потерей высоты (по информации КВС). КВС максимально отклонил РУС вправо, но ВС реагировало на управляющее воздействие РУС слабо, что привело к необходимости дачи правой педали на максимальную величину. Увеличение режима работы АД до максимального значения не привело к выводу ВС в горизонтальный полет. В связи с непрекращающимся самопроизвольным снижением, КВС принял решение о выполнении вынужденной посадки на лес. Посадка была произведена в соответствии с требованиями РЛЭ.
