МИНИСТЕРСТВО ТРАНСПОРТА И КОММУНИКАЦИЙ
РЕСПУБЛИКИ БЕЛАРУСЬ

КОМИССИЯ ПО РАССЛЕДОВАНИЮ
АВИАЦИОННЫХ ПРОИСШЕСТВИЙ

ОКОНЧАТЕЛЬНЫЙ ОТЧЕТ
по результатам расследования авиационного происшествия
с самолетом Ил-103 EW-041LL Республиканского унитарного
предприятия авиационной охраны лесов «Беллесавиа», произошедшего
14.06.2015 в Брестской области Республики Беларусь

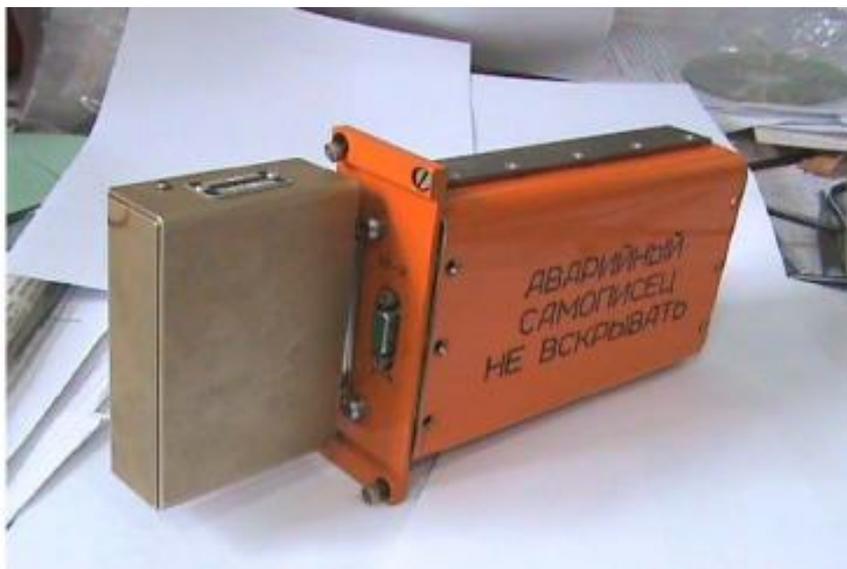
Фото 3. Технологический ЗТН-1-Н с устройством Э-80-76

Ввиду значительных повреждений предварительный анализ проведен на лабораторной базе завода-изготовителя АО «Научно-производственное объединение «Прибор» (г. Санкт-Петербург) с применением специализированного стенда по считыванию информации с поврежденных устройств данного типа. В БУР-ЛК сначала был установлен технологический защищенный твердотельный накопитель ЗТН-1-Т с устройством Э-80-76 (фото 3), проведена проверка функционирования БУР-ЛК в режиме «Работа» и копирование информации в режиме «Обслуживание». Затем вместо устройства Э-80-76 к защищенному твердотельному накопителю ЗТН-1 был подсоединен жгут Э-80-75 с подключенным фрагментом печатной платы, который извлечен в процессе разборки БУР-ЛК. После выполнения указанной операции в режиме «Обслуживание» произведено полное копирование полетной информации.

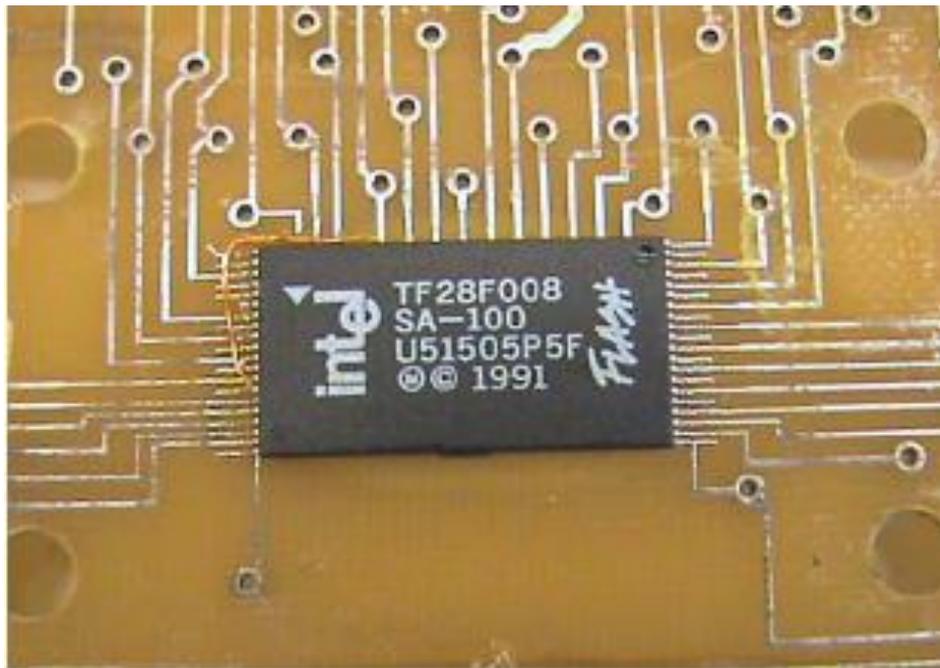
Фото 4. Переходные отверстия для подключения жгута Э-80-75

Ввиду того, что качество расшифрованной полетной информации неудовлетворительное, плата памяти БУР-ЛК для дальнейшего изучения была передана в лабораторию Комиссии по научно-техническому обеспечению расследований авиационных происшествий МАК. После демонтажа микросхем энергонезависимой памяти было произведено их поочередное копирование (фото 4, 5).

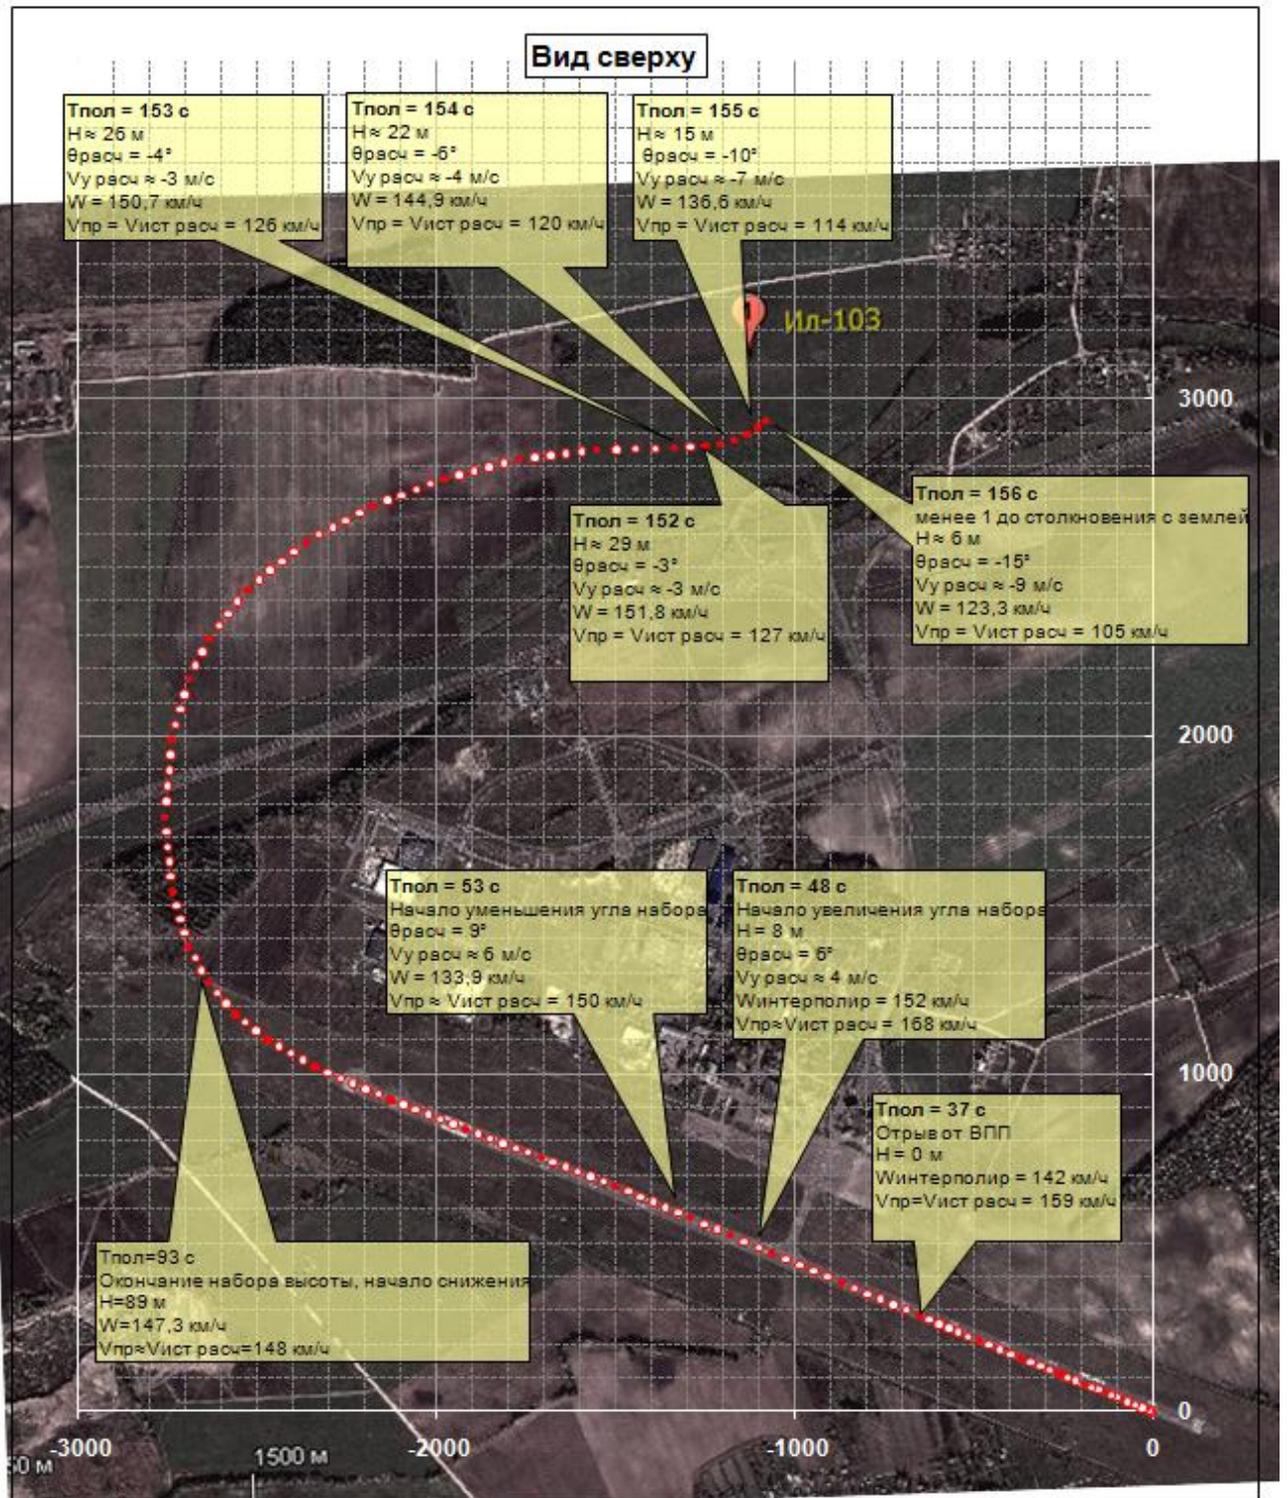
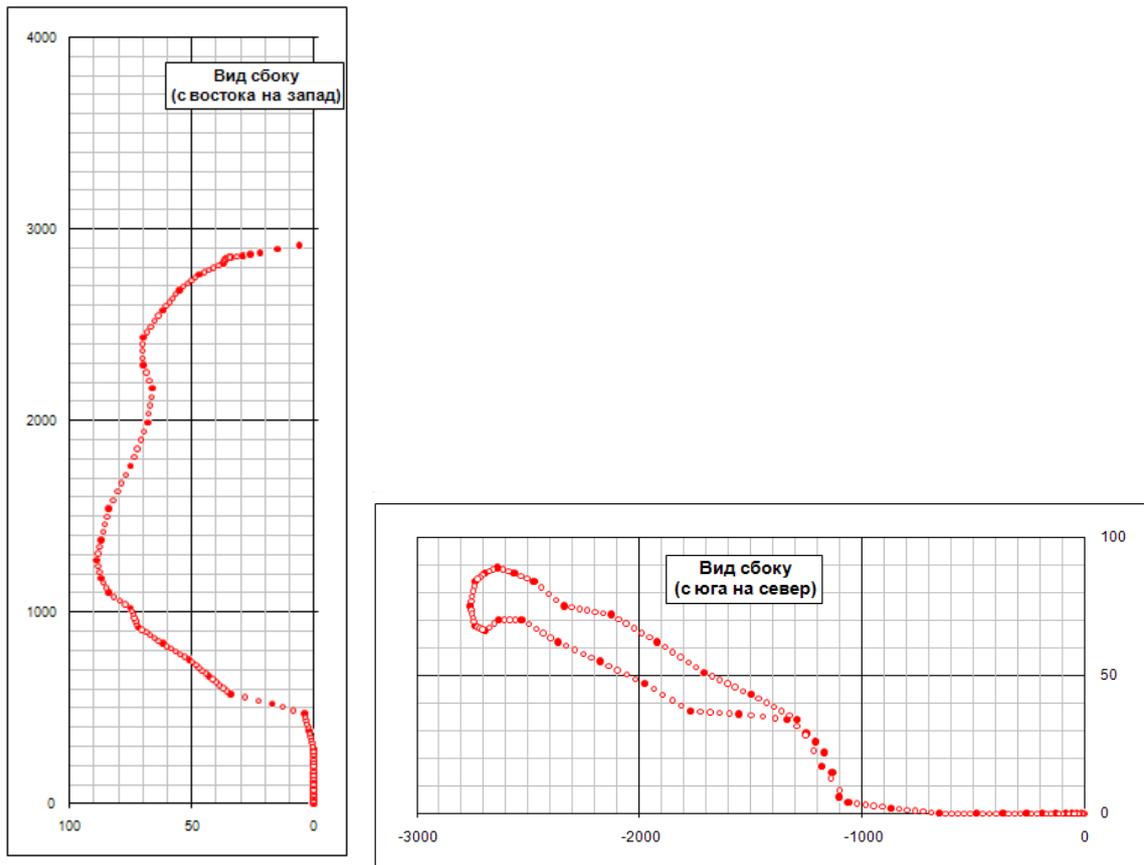
Рис.6. Траектория полета ВС со схемами изменения высоты его полета

По информации о текущем местоположении, скорости, высоте, направлении перемещений ВС, полученной путем расшифровки записей БУР-ЛК и «АГЕНТ В-603», проведено моделирование его траектории движения от момента разбега до падения (рис. 6).

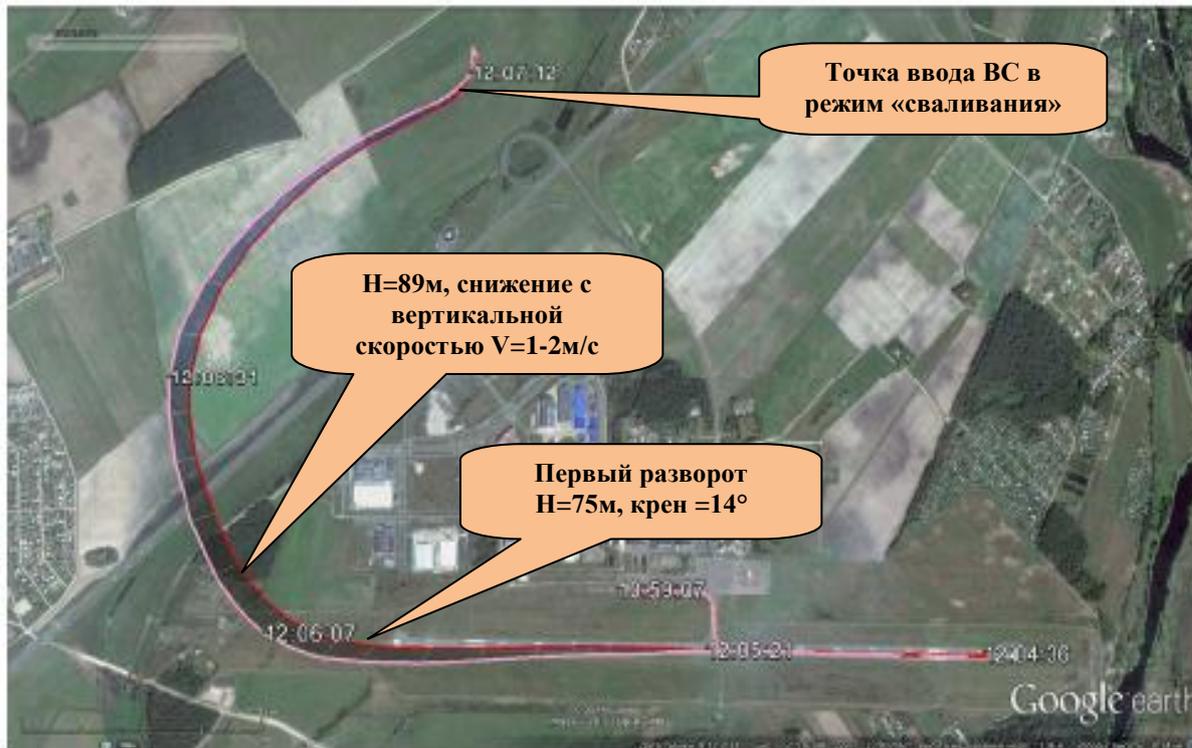
Рис. 7. Траектория полета ВС, зарегистрированная системой мониторинга «АГЕНТ В-603»

Взлет с аэродрома «Брест» (рис. 7) был выполнен в 12.04.36 с истинным курсом 294°. Полет до первого разворота «круга» выполнялся в соответствии с РЛЭ самолета Ил-103.

Первый разворот экипаж начал выполнять в 12.05.57 на высоте 75 м с дальнейшим набором высоты до 89 м и правым креном 14 градусов.

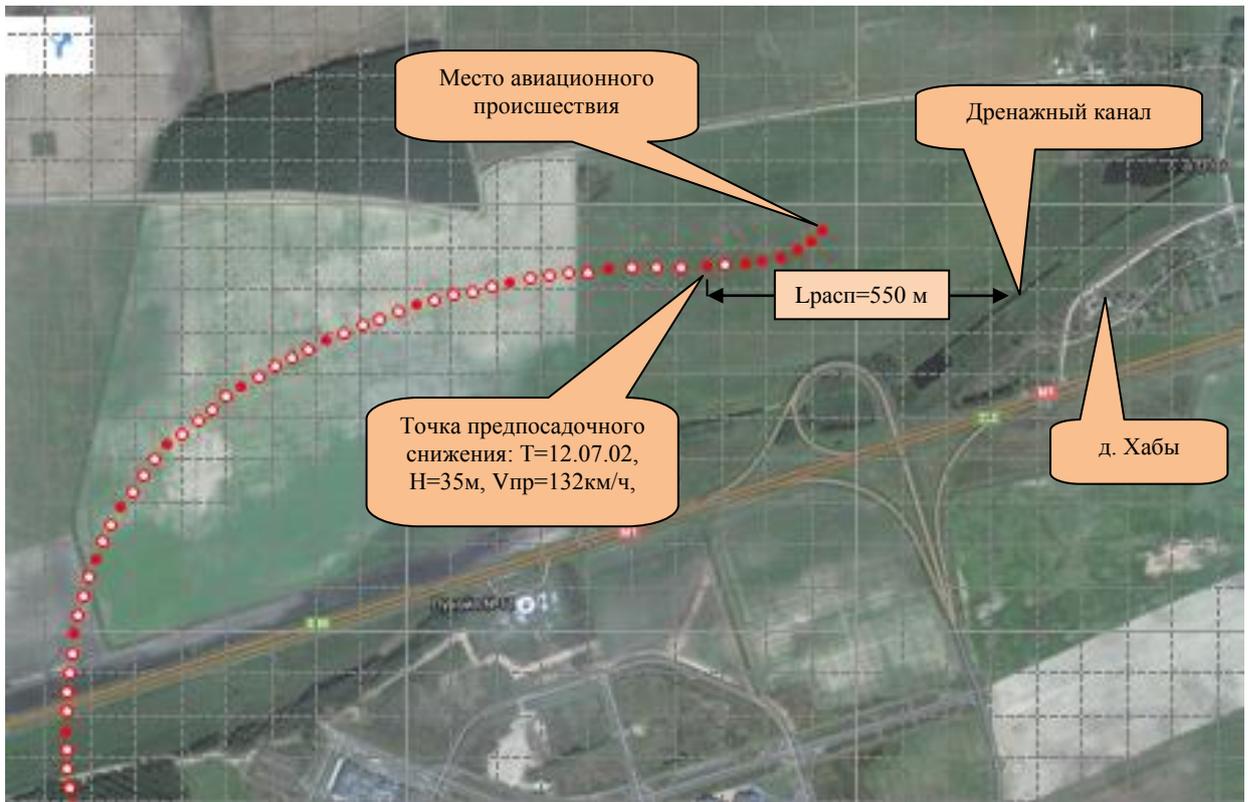
Рис. 8. Препятствие в полосе пробеге при вынужденной посадке

На предпосадочном снижении за 10 сек до столкновения с землей, вероятнее всего, КВС переключил внимание на внекабинное пространство для определения направления снижения, высоты начала выравнивания, места приземления и обнаружил непригодность выбранной площадки для выполнения безопасной посадки из-за наличия препятствия в полосе пробега ВС (дренажный канал на расстоянии 550 м от точки начала предпосадочного снижения) (рис. 8).

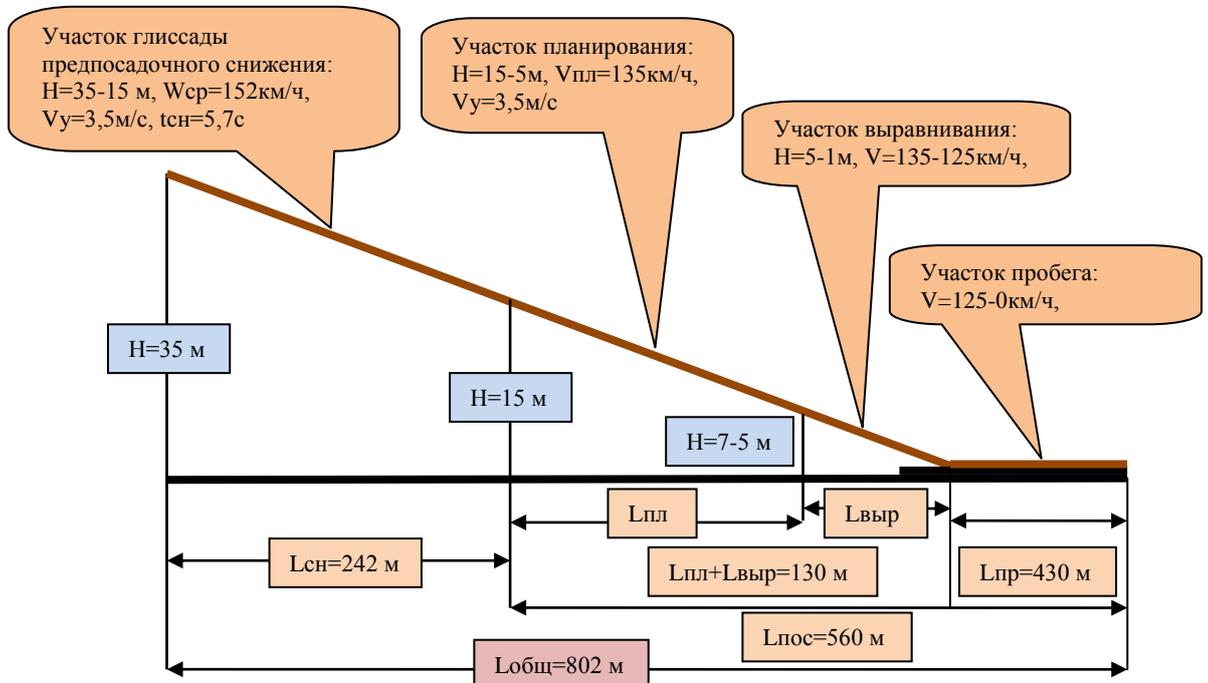
Рис.9. Расчет потребной дистанции для захода на посадку

Расчеты потребной дистанции для захода на посадку с момента обнаружения препятствия приведены на рис. 9.
